ÚDAJE O VOZIDLE

BMW 5 rada 2.0 520d xDrive

Seznam poškození

FOTODOKUMENTACE POŠKOZENÍ - 1.PROHLÍDKA ZA ÚČASTI NÁJEMCE

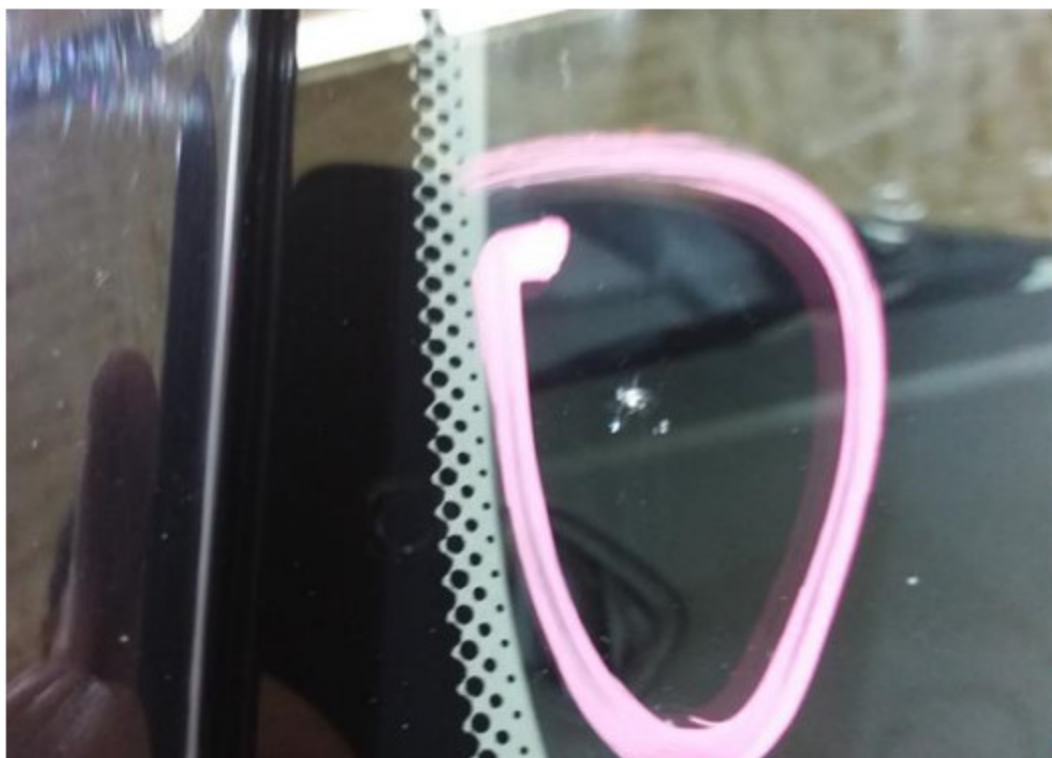
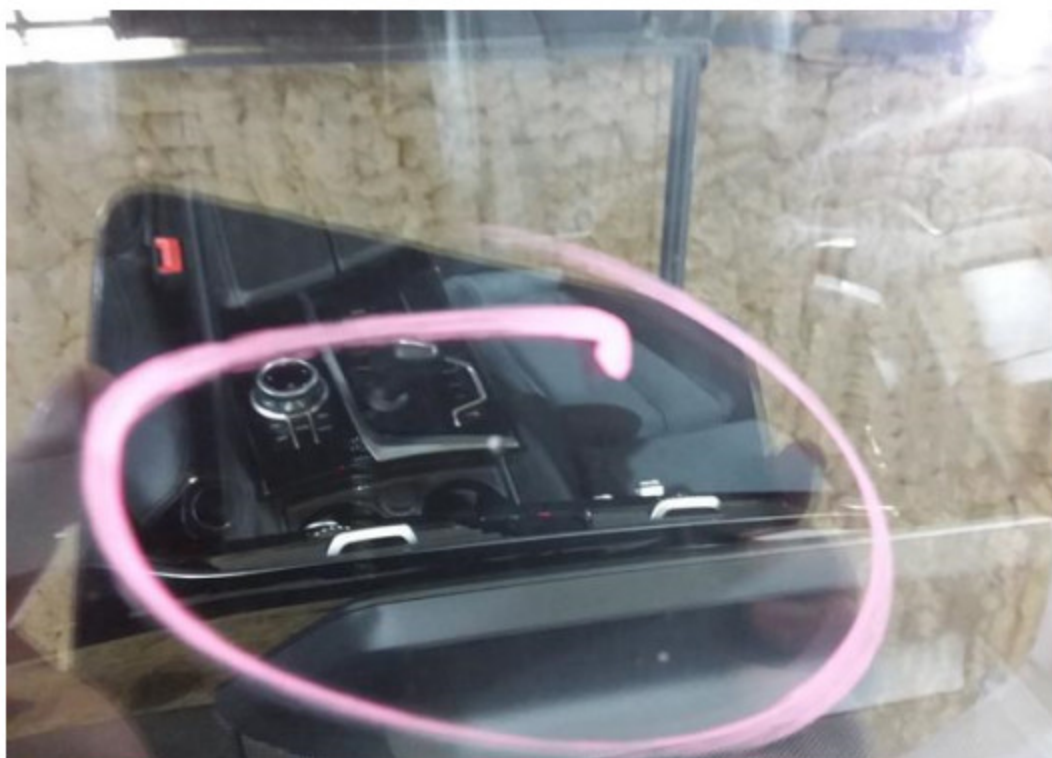
**1**

Oblast vozu	Exteriér	Druh poškození	Poškození od kamínků
Část vozu	Skla	Způsob opravy	Bez opravy
Prvek vozu	Čelní sklo	Akceptovatelnost	Akceptovatelné

Viz popis k poškození č. 1

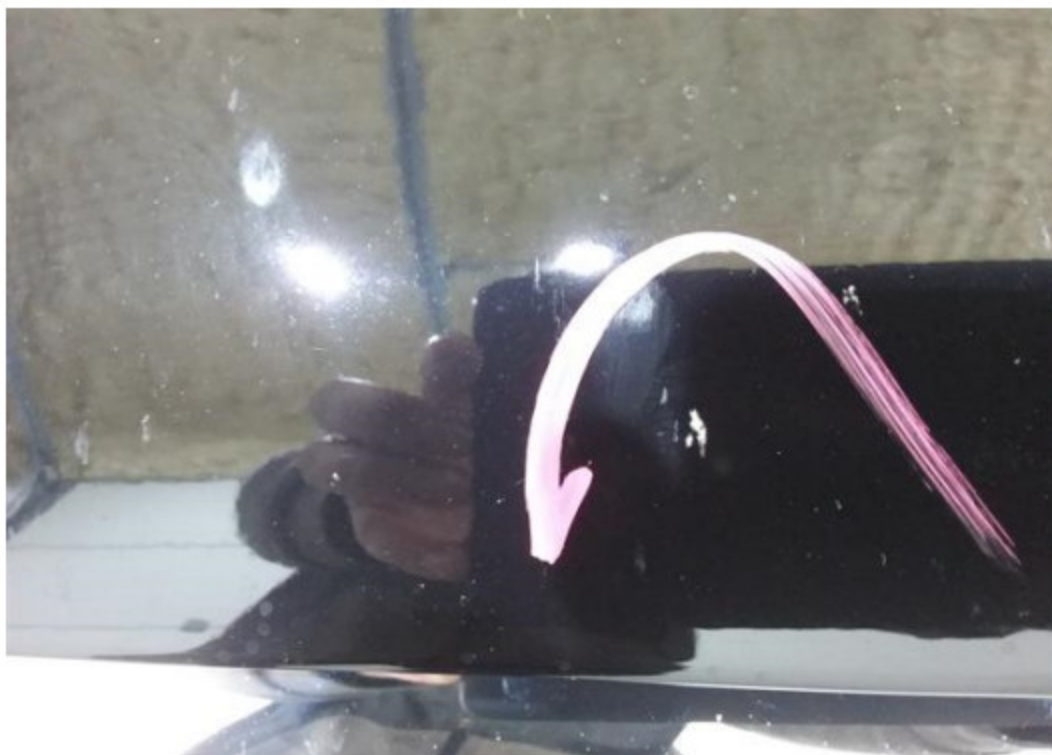
2

Oblast vozu	Exteriér	Druh poškození	Poškození od kamínků
Část vozu	Karoserie	Způsob opravy	Bez opravy
Prvek vozu	Kapota	Akceptovatelnost	Akceptovatelné

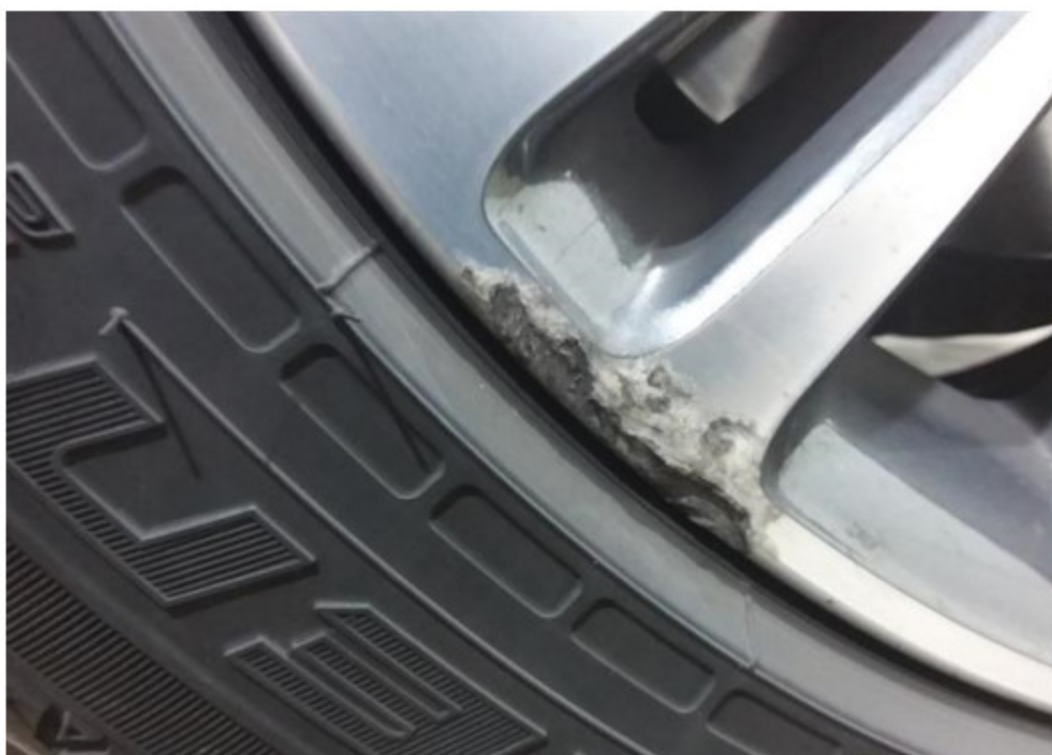
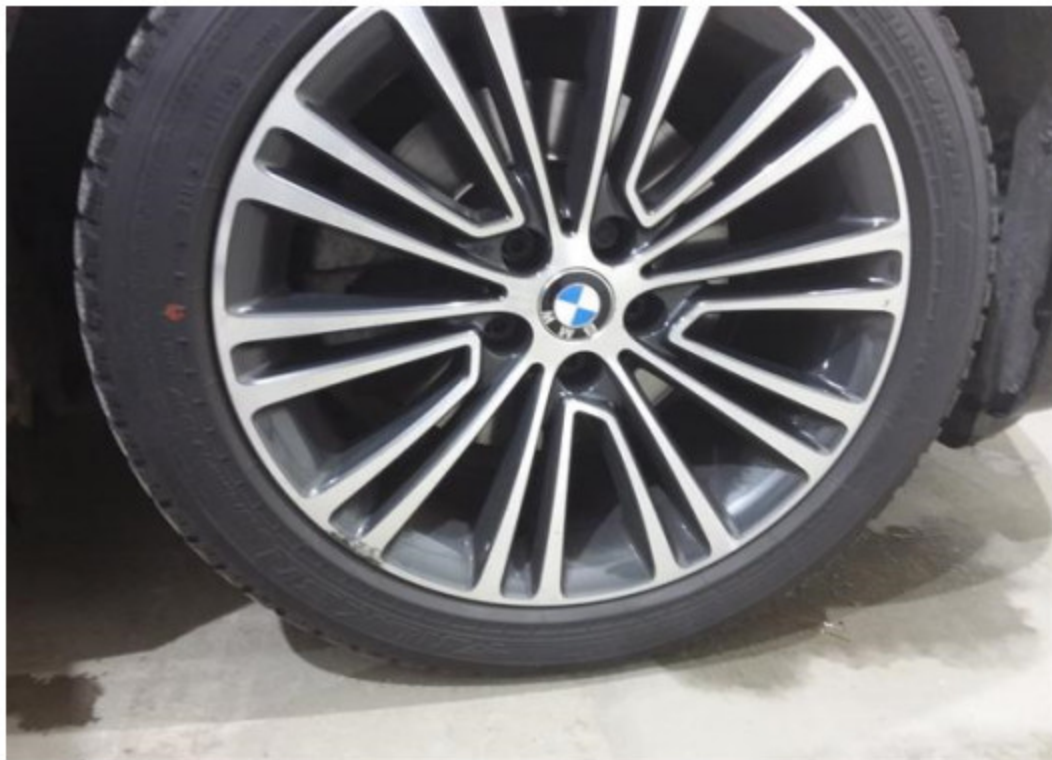
Oblast vozu	Exteriér	Druh poškození	Odření
Část vozu	Kola	Způsob opravy	Oprava
Prvek vozu	PP Disk	Akceptovatelnost	Neakceptovatelné

Viz popis k poškození č. 3

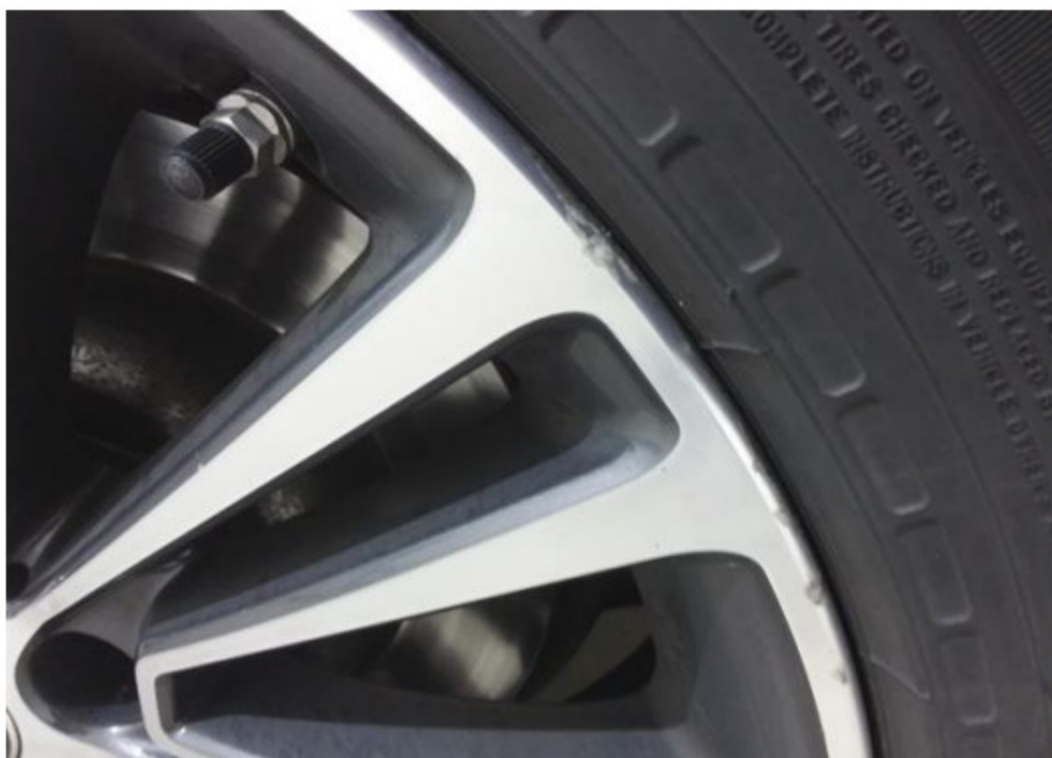
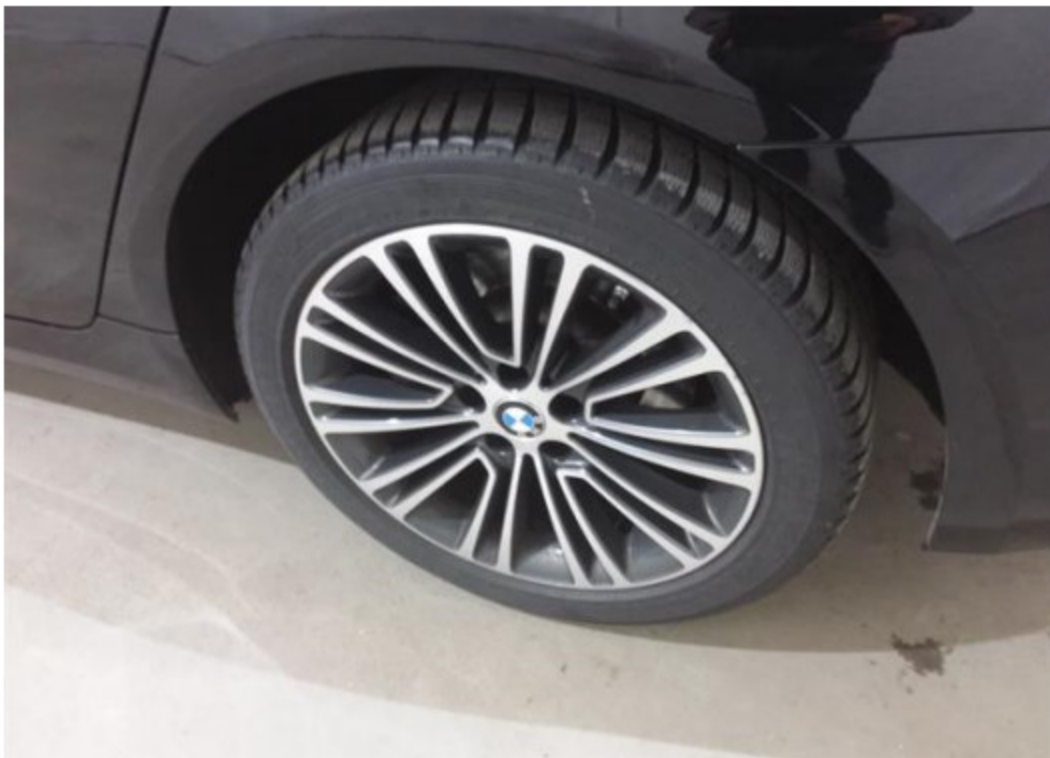
Oblast vozu	Exteriér	Druh poškození	Odření
Část vozu	Kola	Způsob opravy	Bez opravy
Prvek vozu	LZ Disk	Akceptovatelnost	Akceptovatelné

Viz popis k poškození č. 4
