PROTOKOL INSPEKCE VOZIDLA

Leasingová smlouva: 1122300155 Místo inspekce: Praha_Kostelecká ulice
933/77a

RZ:	7AA9475	Výrobní číslo (VIN):	WBA8K11070A807768
Značka a název:	BMW 318i	VIN souhlasí:	Ano
Zdvihový objem:	1499	Prověřit:	Ne
Výkon:	100kW	Datum registrace:	01.08. 2018
Barva:	Bílá	Karoserie:	Kombi
Druh paliva:	Benzín	STK měsíc:	08
Převodovka:	Automatická	STK rok:	2022
Olej:	Dostatečné množství	Stav tachometru:	41388
Chladicí kapalina:	Dostatečné množství	Stav paliva:	Plná
Datum vrácení (zabavení) vozu: 31.07. 2020

BMW 3 rada 1.5 318i Touring

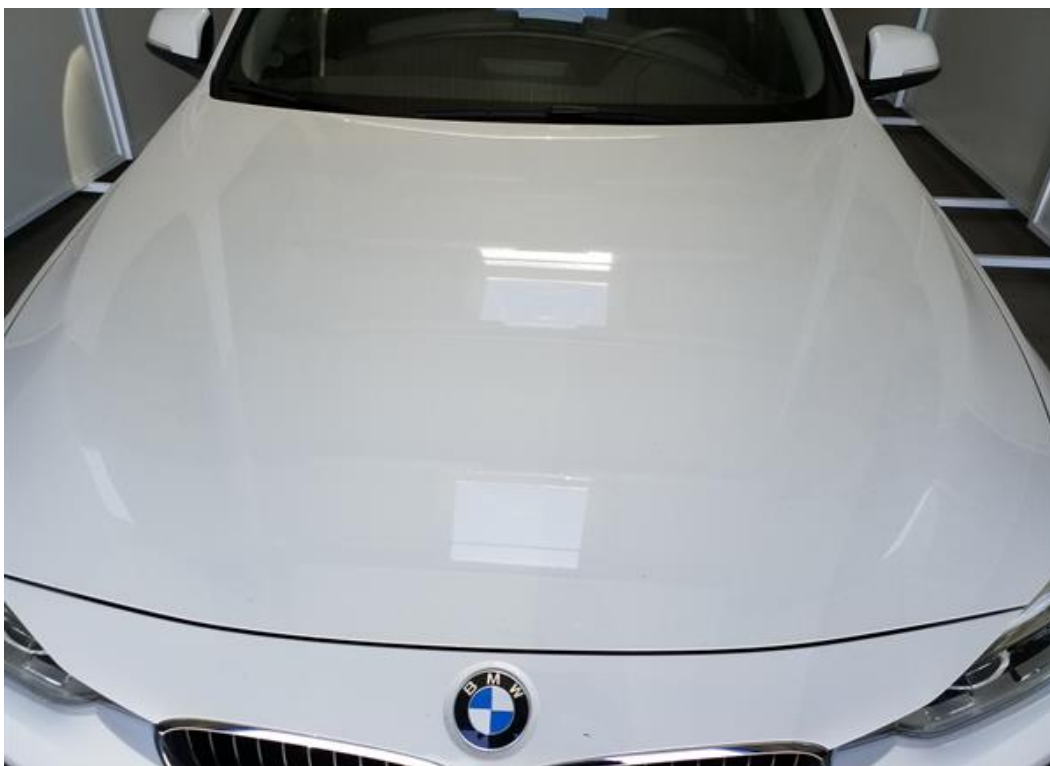
Oblast vozu	Exteriér	Druh poškození	Poškození od kamínek
Část vozu	Karoserie	Způsob opravy	Bez opravy
Prvek vozu	Kapota	Akceptovatelnost	Akceptovatelné

Viz popis k poškození č. 1

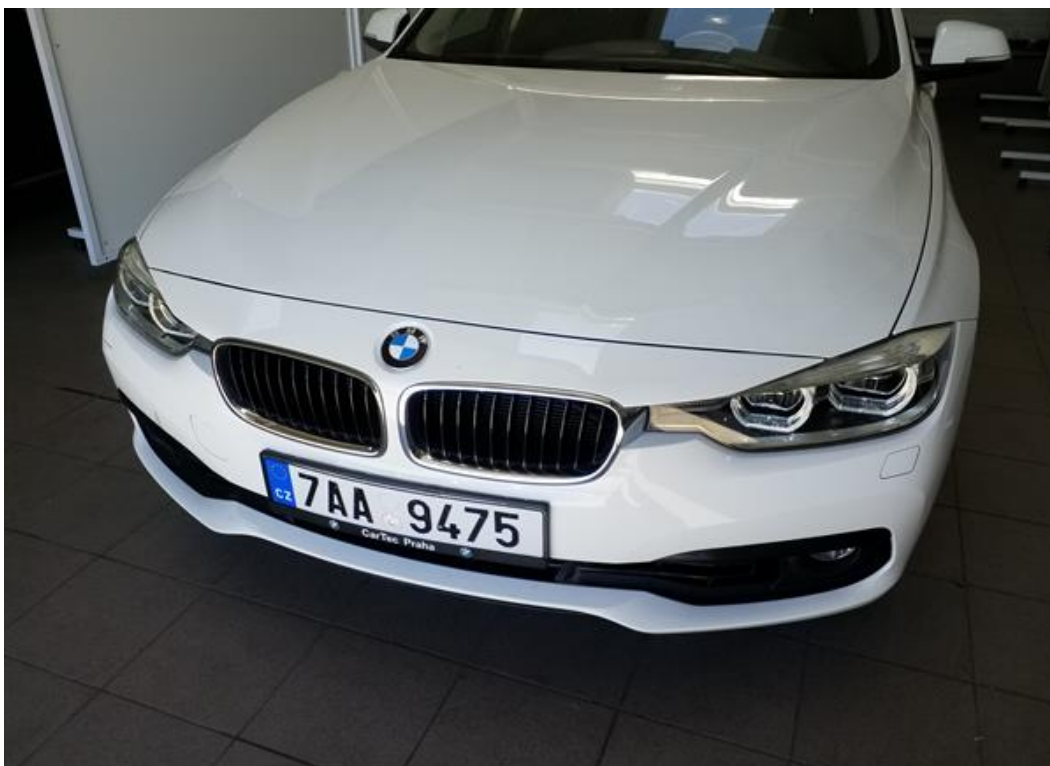
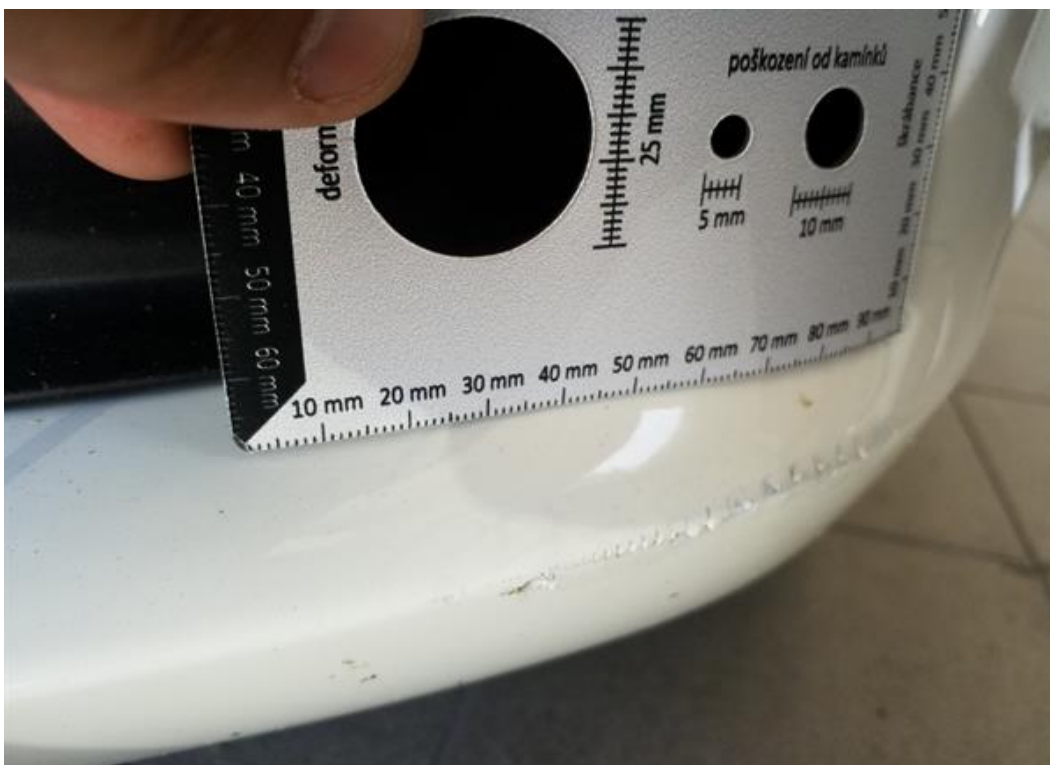
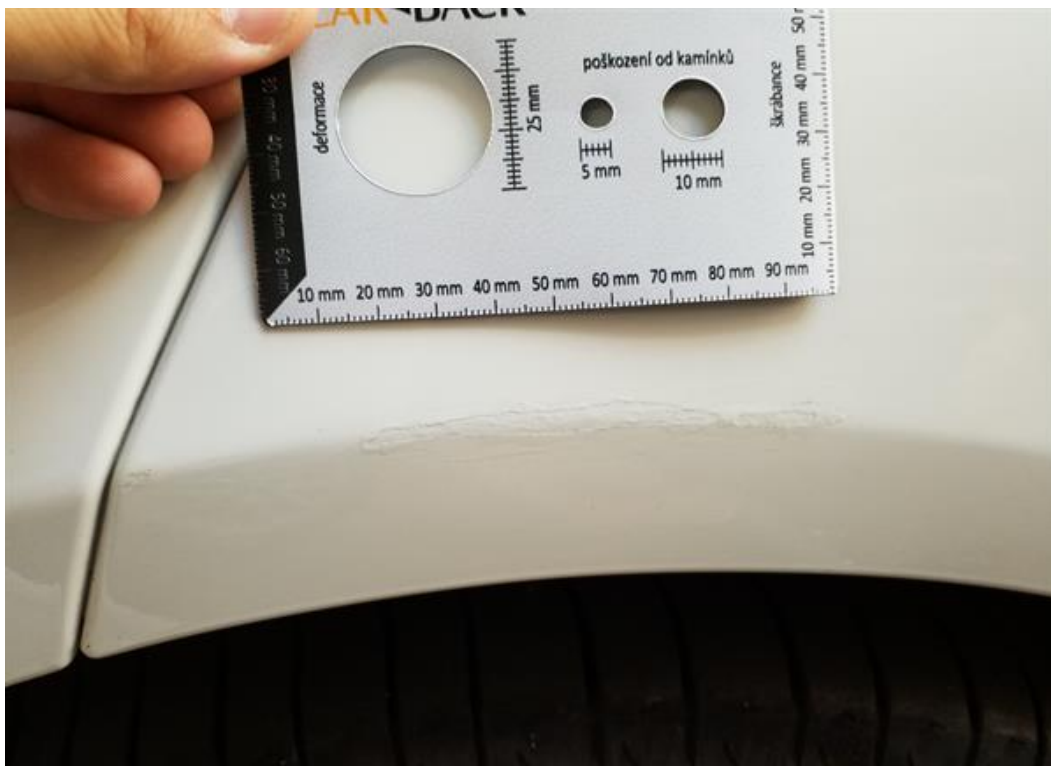
Oblast vozu	Exteriér	Druh poškození	Nekvalitní oprava
Část vozu	Karoserie	Způsob opravy	Lakování
Prvek vozu	P Nárazník	Akceptovatelnost	Neakceptovatelné

Viz popis k poškození č. 2

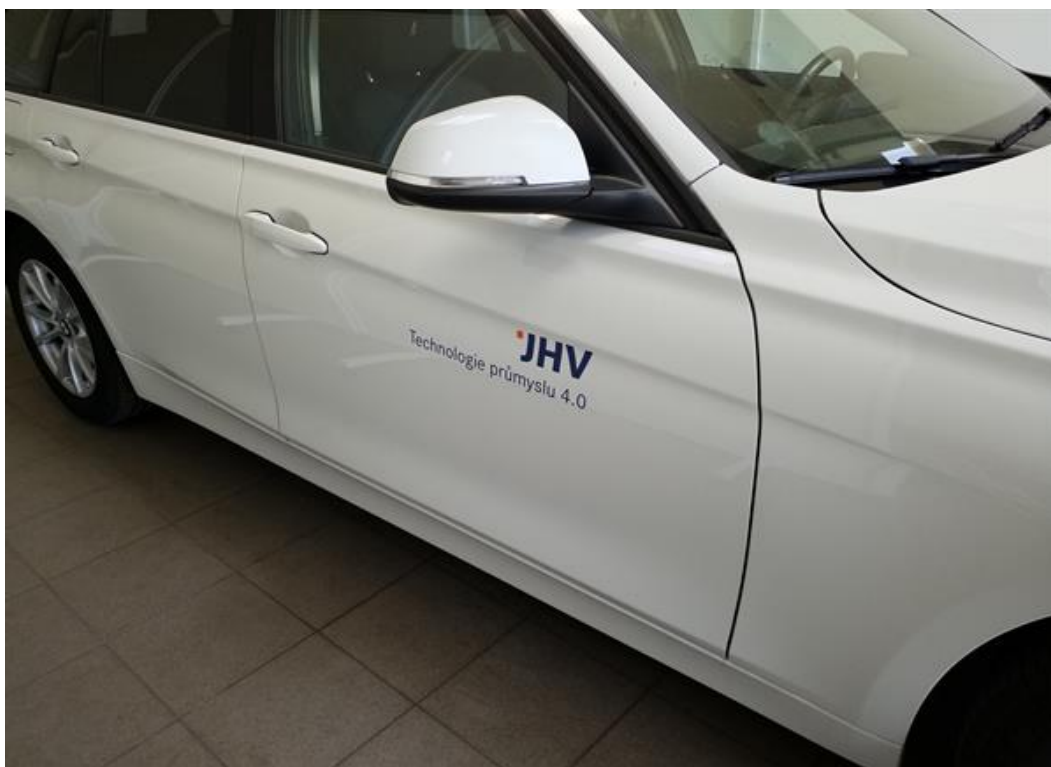
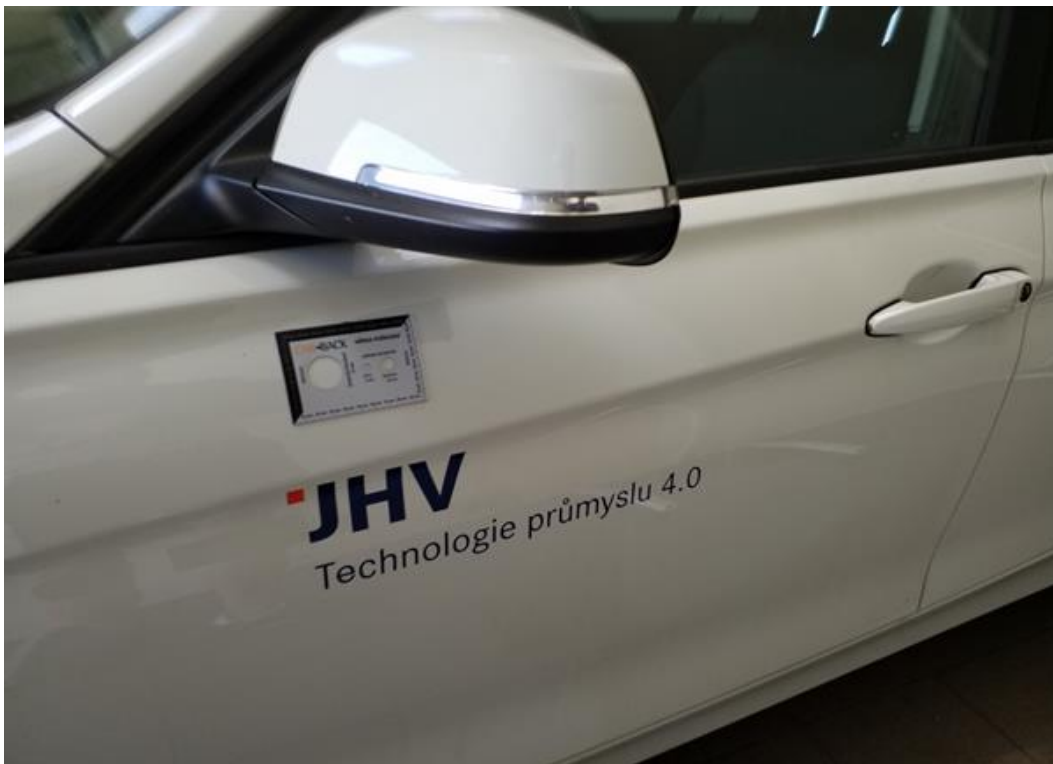
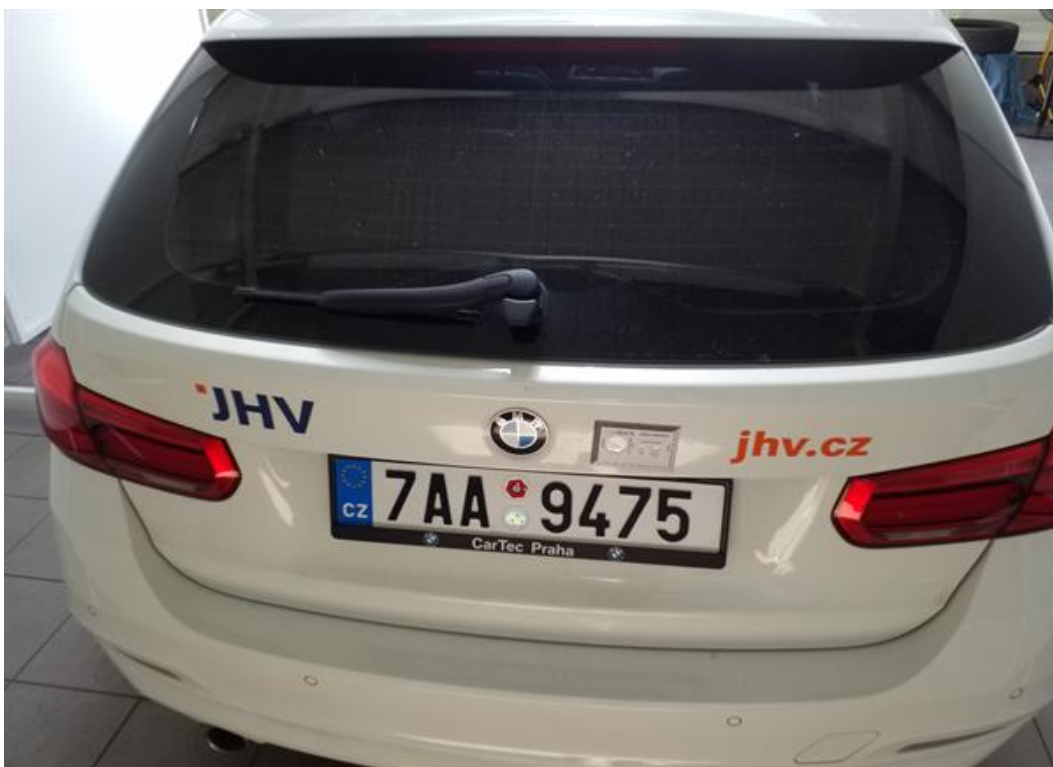
Oblast vozu	Exteriér	Druh poškození	Polepy
Část vozu	Karoserie	Způsob opravy	Čištění
Prvek vozu	-----	Akceptovatelnost	Neakceptovatelné

Viz popis k poškození č. 3

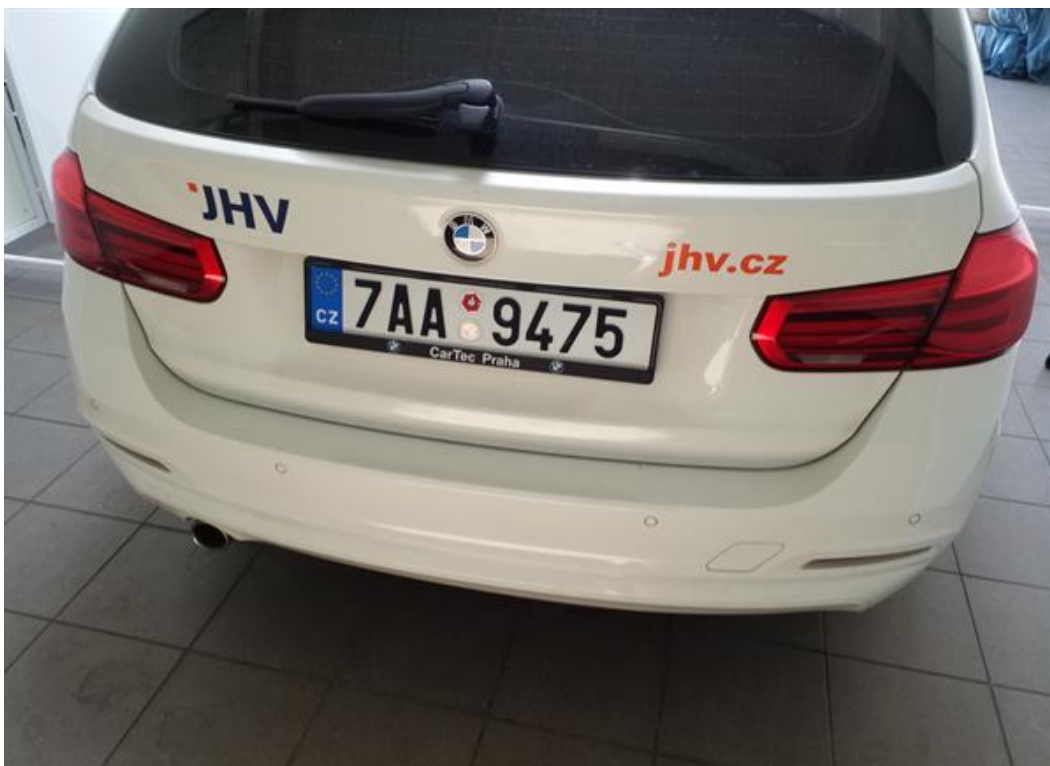
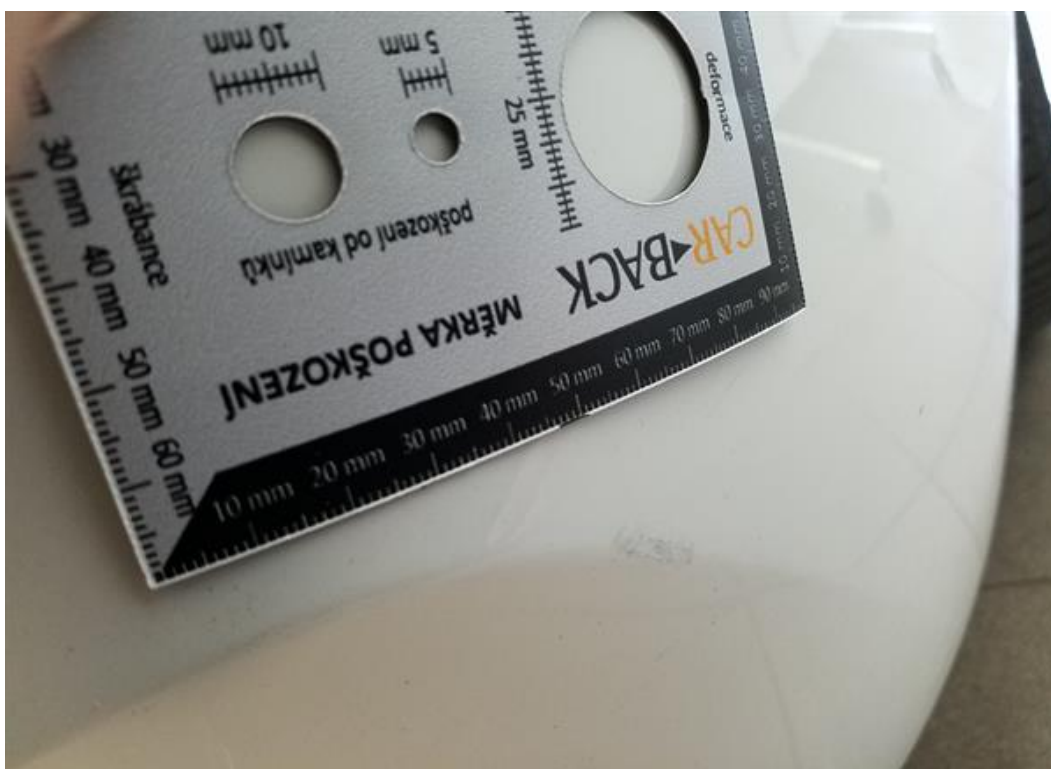
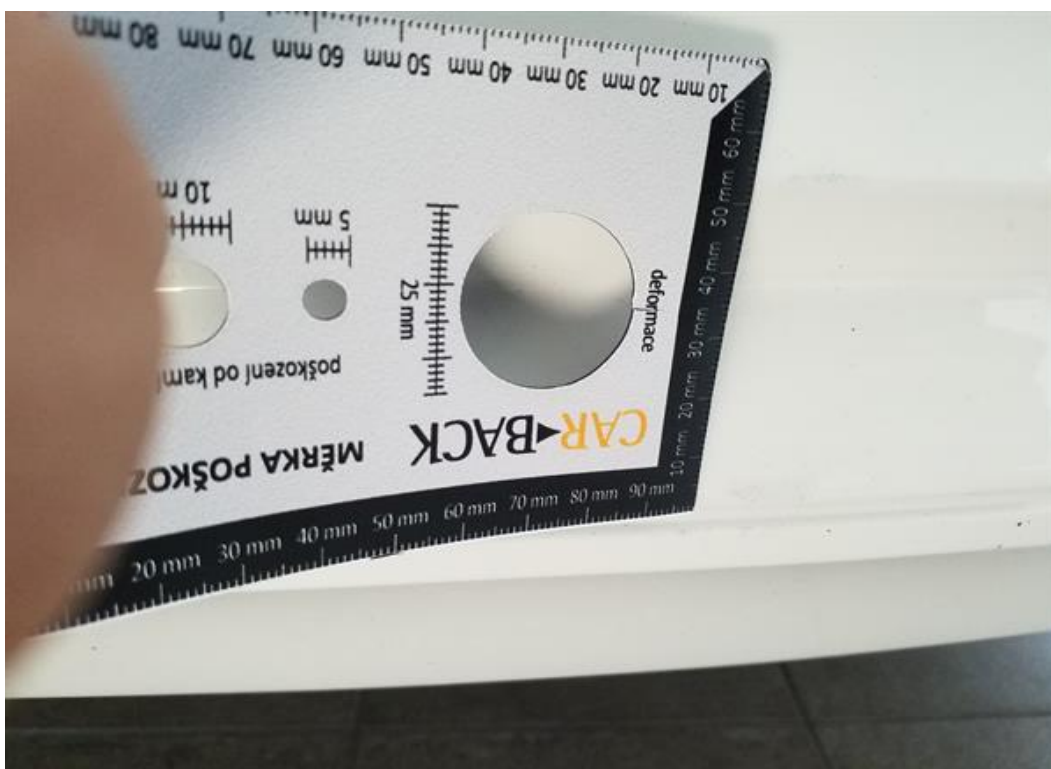
Oblast vozu	Exteriér	Druh poškození	Nekvalitní oprava
Část vozu	Karoserie	Způsob opravy	Lakování
Prvek vozu	Z Nárazník	Akceptovatelnost	Neakceptovatelné

Viz popis k poškození č. 4

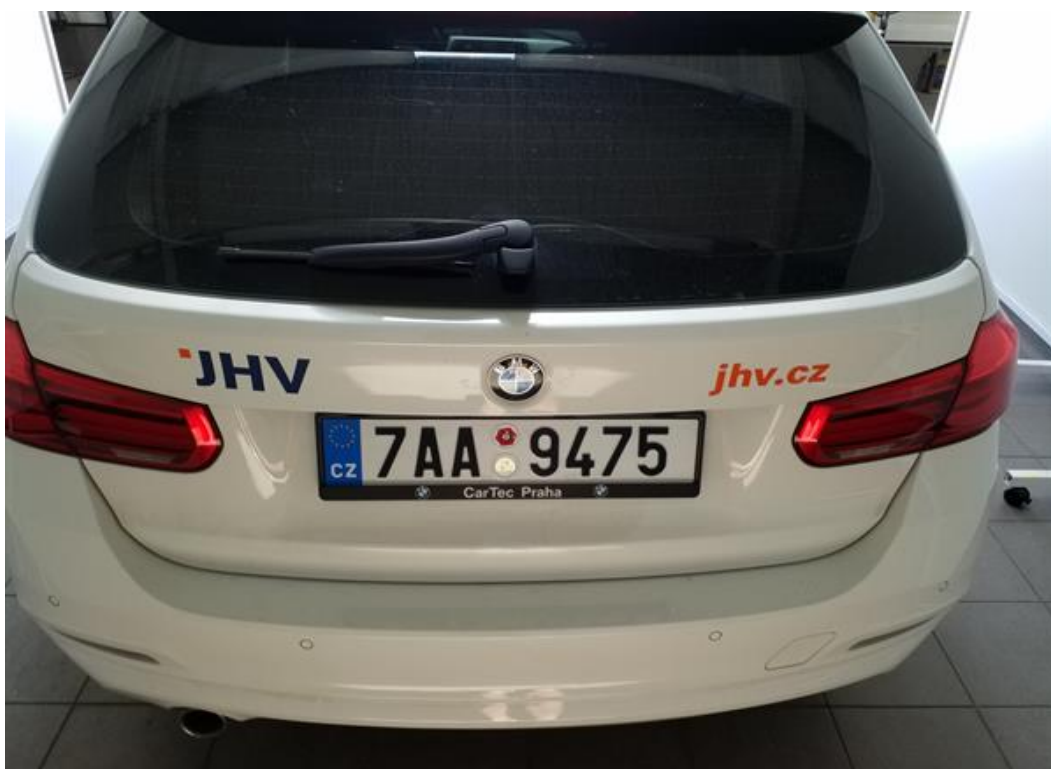
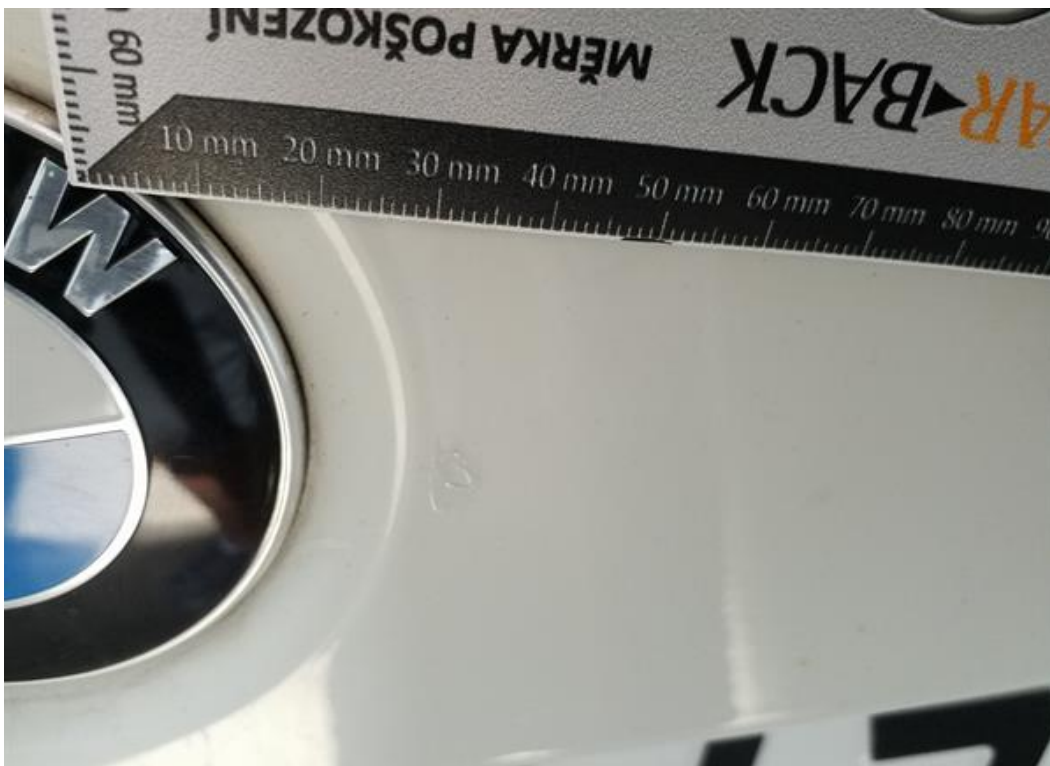
Oblast vozu	Exteriér	Druh poškození	Odření
Část vozu	Karoserie	Způsob opravy	Rozleštění
Prvek vozu	Víko kufru	Akceptovatelnost	Neakceptovatelné

Viz popis k poškození č. 5

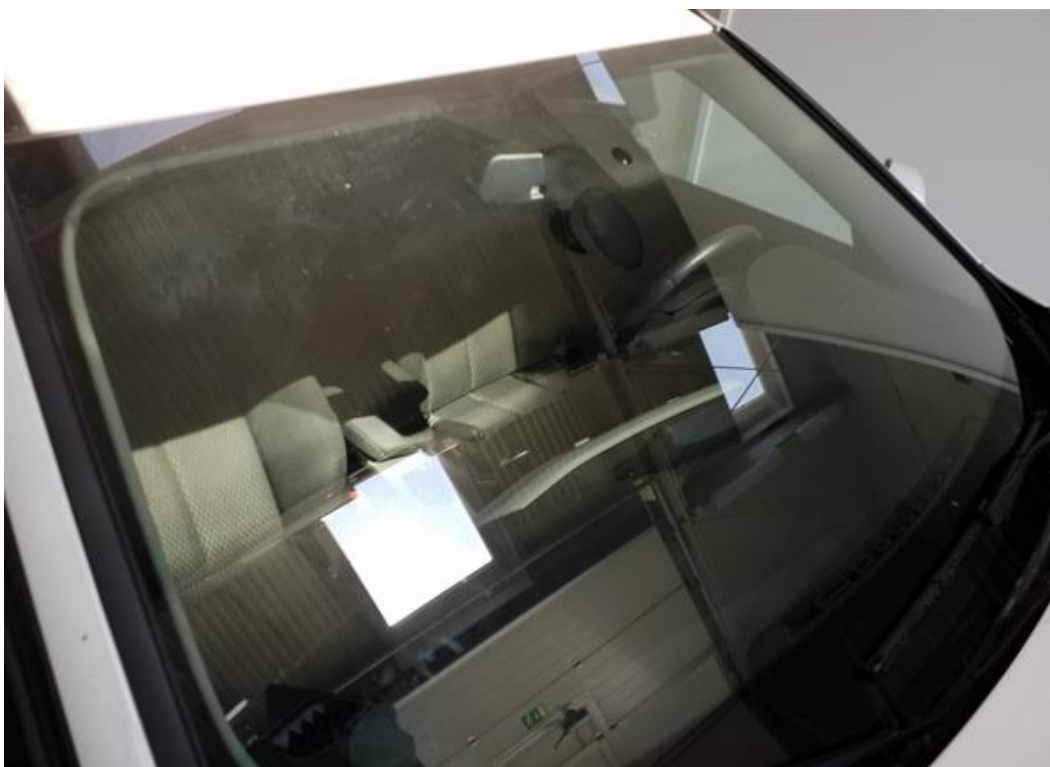
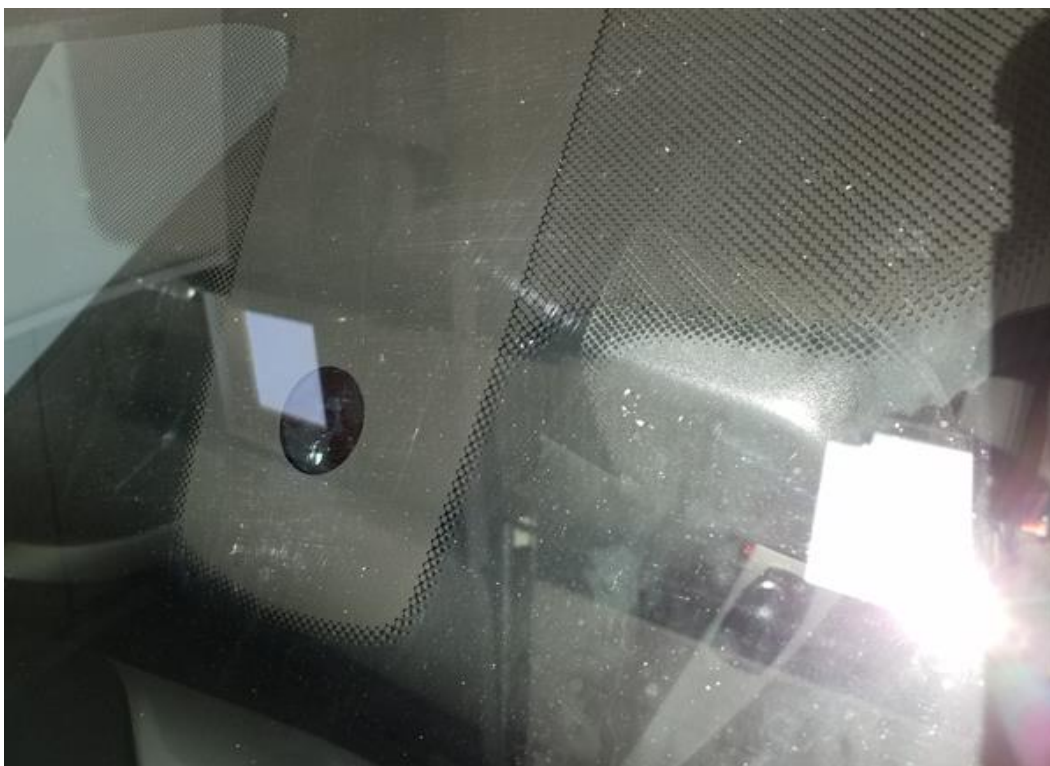
Oblast vozu	Exteriér	Druh poškození	Poškození od kamínků
Část vozu	Skla	Způsob opravy	Bez opravy
Prvek vozu	Čelní sklo	Akceptovatelnost	Akceptovatelné

Viz popis k poškození č. 6

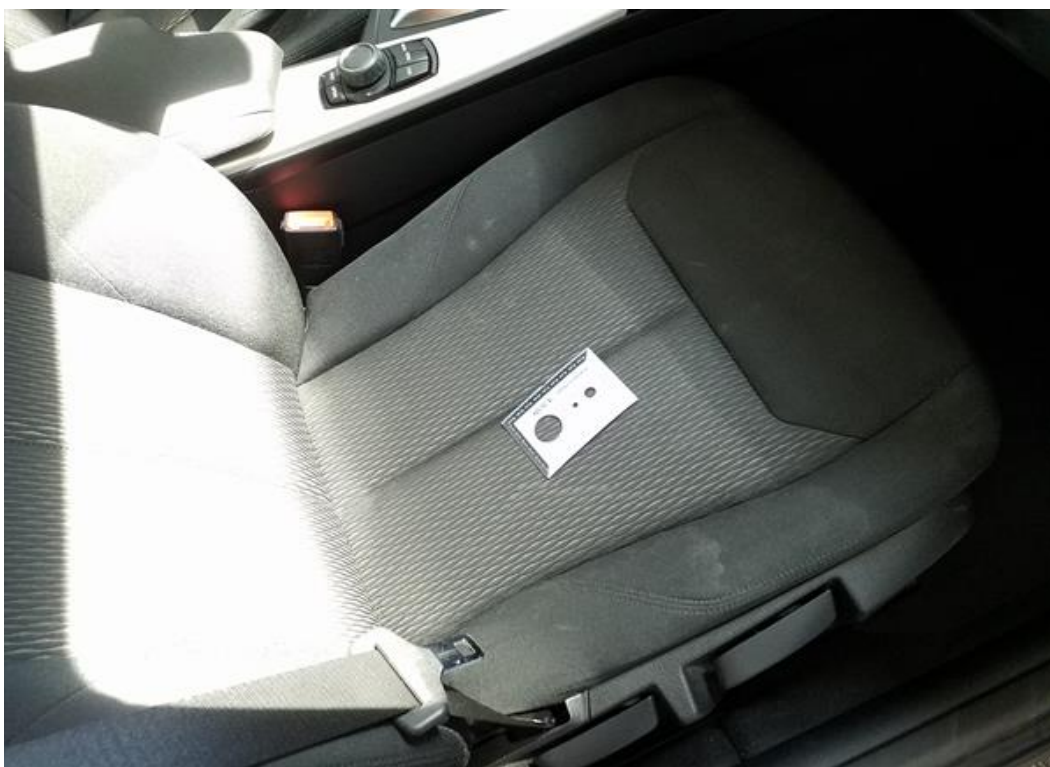
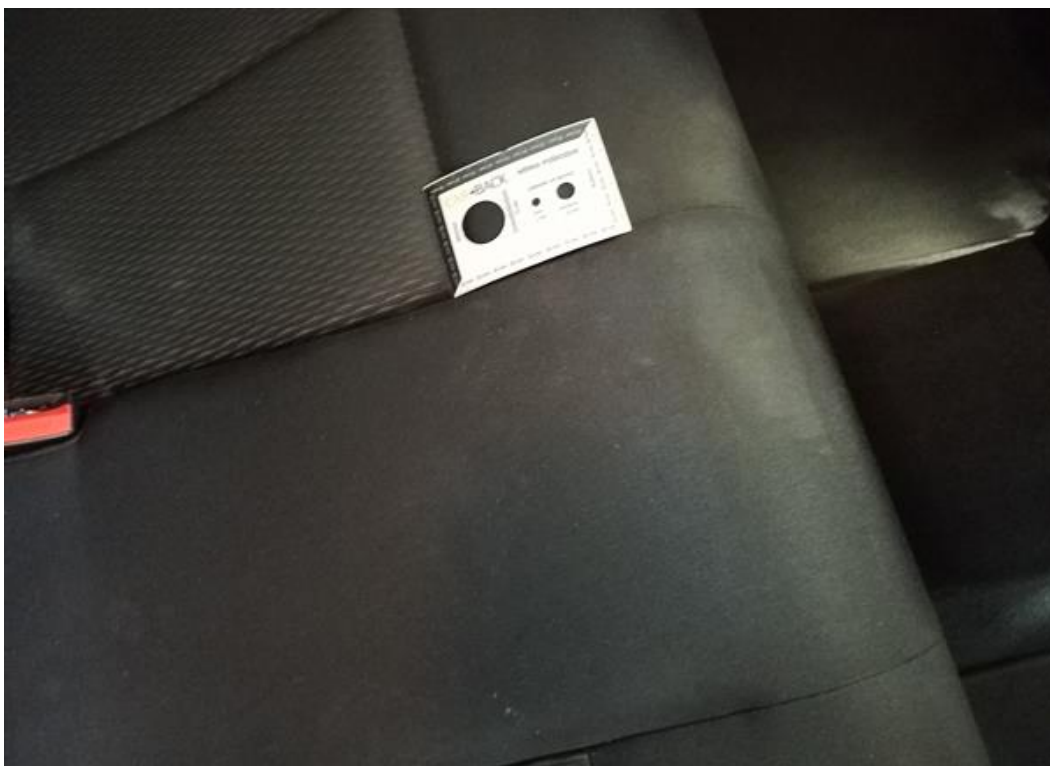
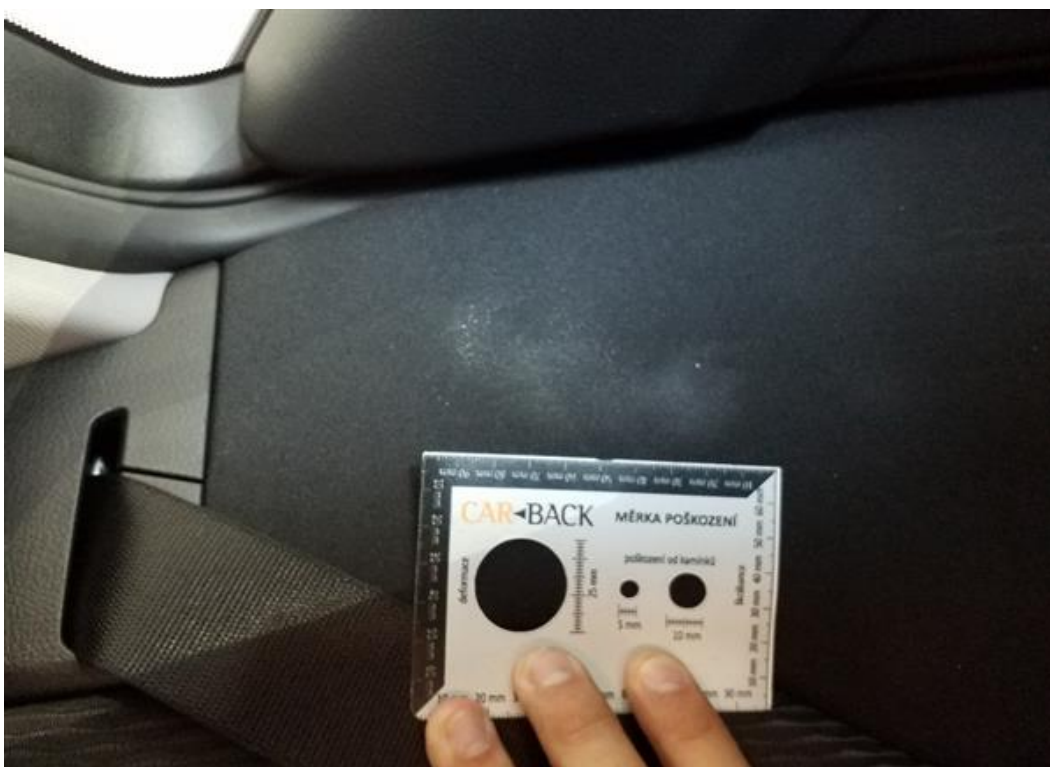
Oblast vozu	Interiér	Druh poškození	Znečištěné
Část vozu	Jiné	Způsob opravy	Čištění
Prvek vozu	Komplet	Akceptovatelnost	Neakceptovatelné

Viz popis k poškození č. 7

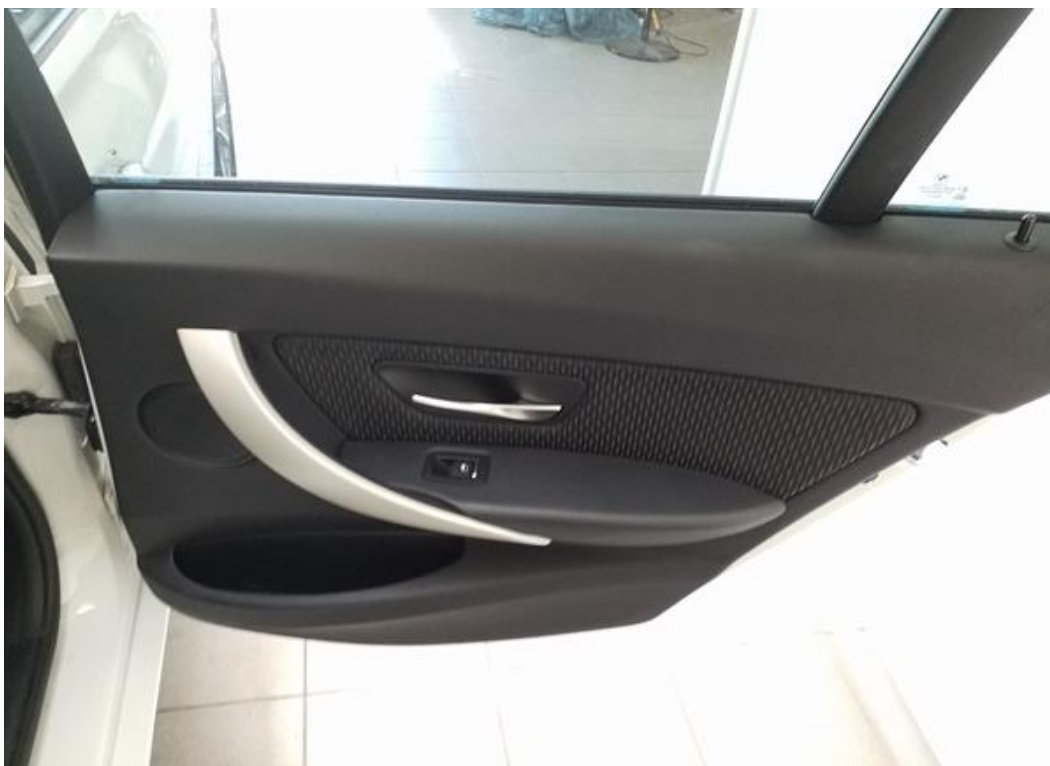
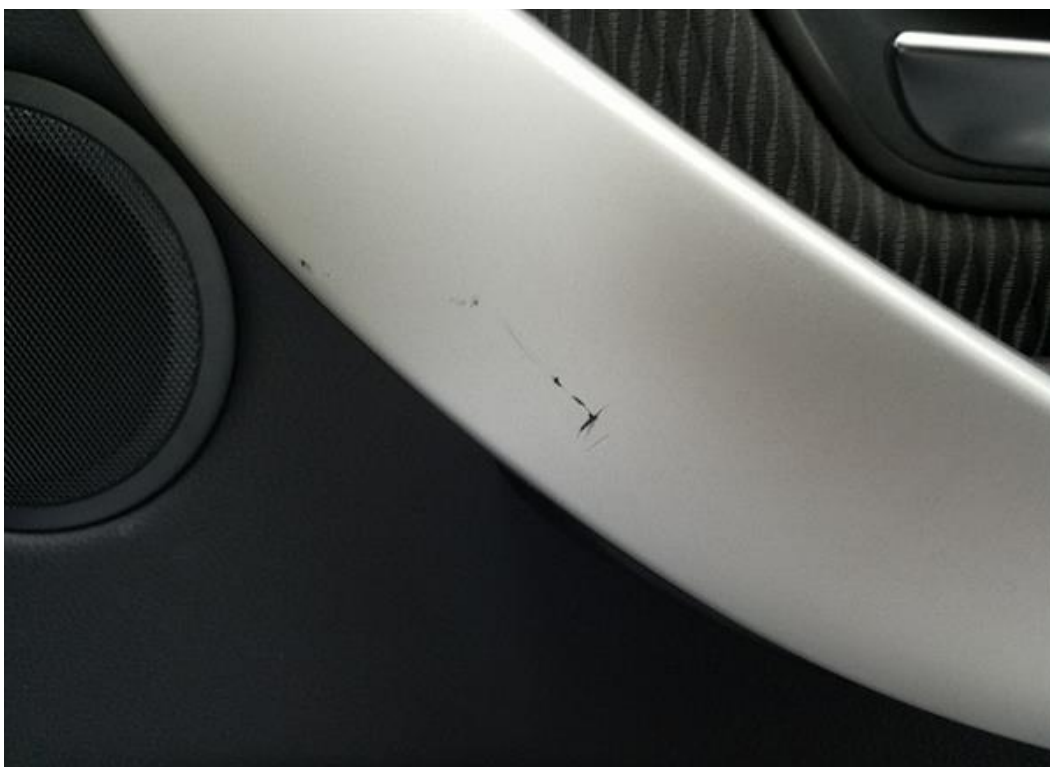
Oblast vozu	Interiér	Druh poškození	Opotřebení
Část vozu	Dveře (zvnitř)	Způsob opravy	Bez opravy
Prvek vozu	PZ	Akceptovatelnost	Akceptovatelné

Viz popis k poškození č. 8
