ÚDAJE O VOZIDLE

Opel Astra 1.4 Turbo 110kW Innovation ST

Číslo protokolu: 1414 - Standardní

FOTODOKUMENTACE POŠKOZENÍ - 1.PROHLÍDKA ZA ÚČASTI NÁJEMCE

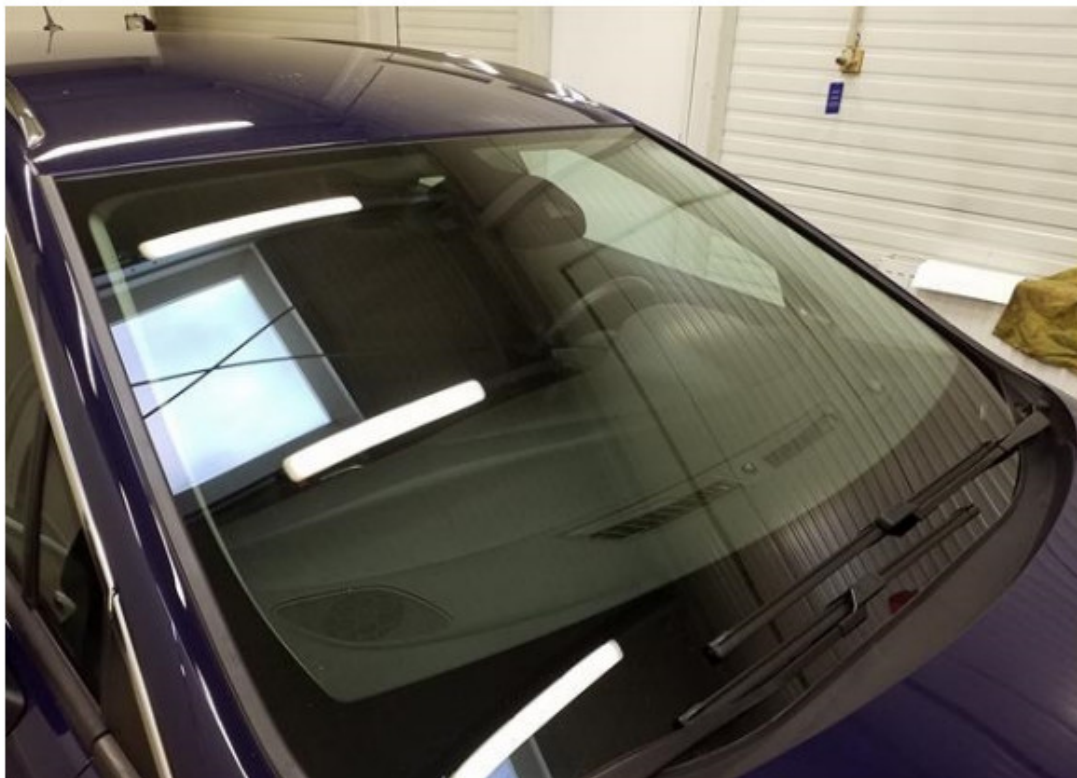
Exteriér	Číslo	Část vozu	Prvek vozu	Druh poškození	Způsob opravy	Akceptovatelnost
	1	Skla	Čelní sklo	Poškození od kamínků	Bez opravy	✔
	2	Karoserie	Kapota	Deformace	Bez opravy	✔
	3	Kola	PP Disk	Odřeni	Oprava	✘
	4	Karoserie	PZ Blatník	Lakováno	Bez opravy	✔
	5	Kola	PZ Disk	Odřeni	Oprava	✘
	6	Karoserie	LZ Blatník	Lakováno	Bez opravy	✔

Oblast vozu	Exteriér	Druh poškození	Poškození od kamínek
Část vozu	Skla	Způsob opravy	Bez opravy
Prvek vozu	Čelní sklo	Akceptovatelnost	Akceptovatelné

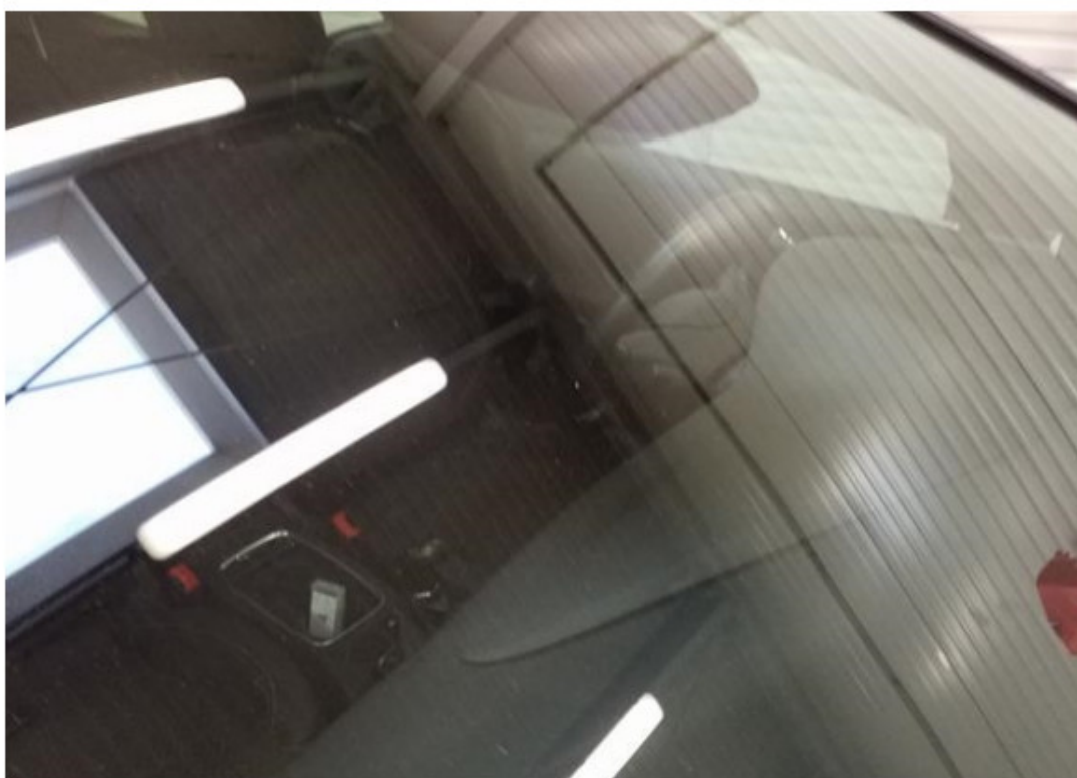
Viz popis k poškození č. 1

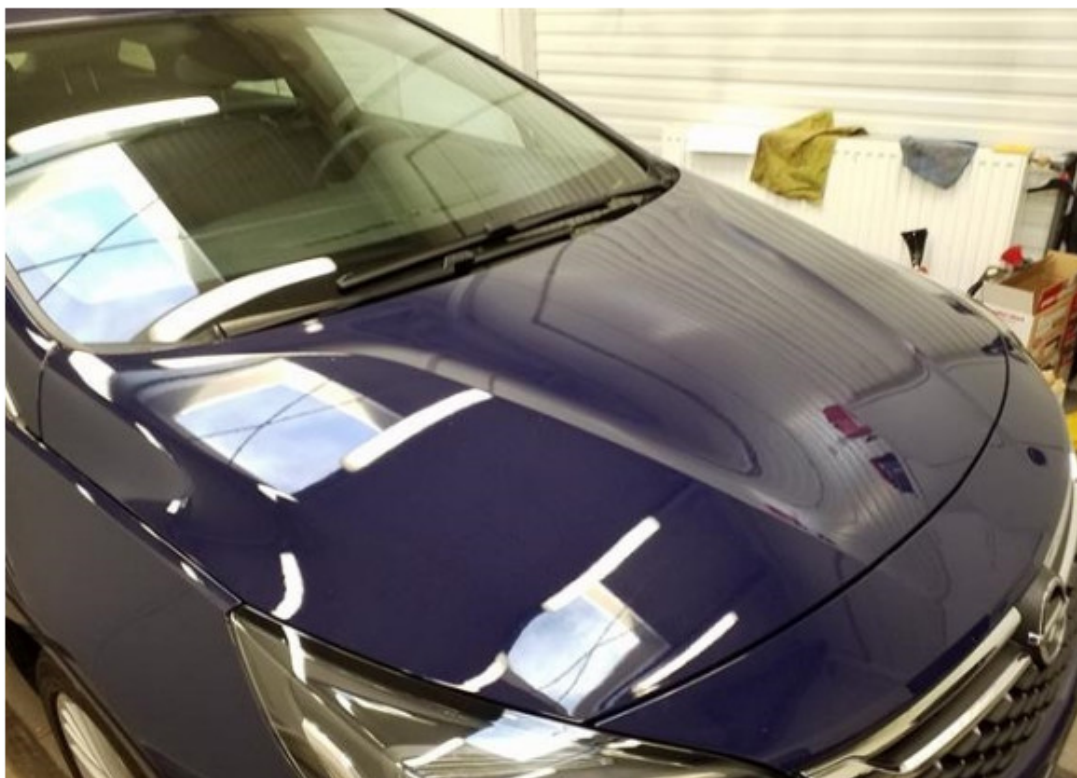
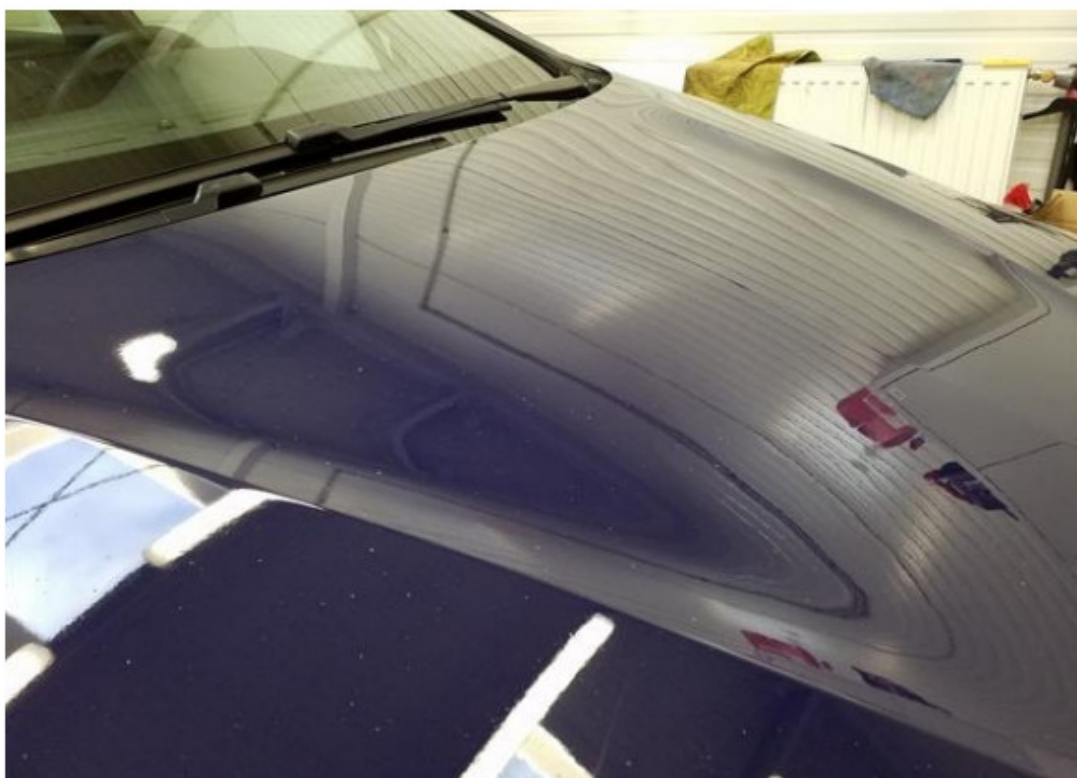
2

Oblast vozu	Exteriér	Druh poškození	Deformace
Část vozu	Karoserie	Způsob opravy	Bez opravy
Prvek vozu	Kapota	Akceptovatelnost	Akceptovatelné

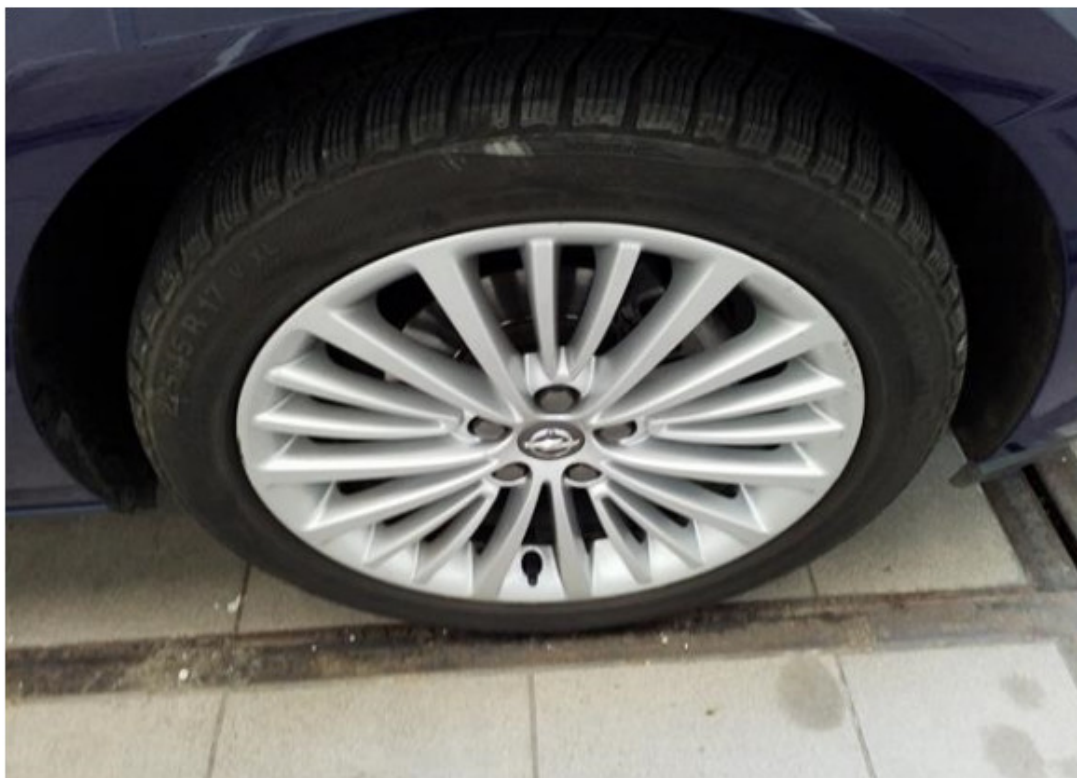
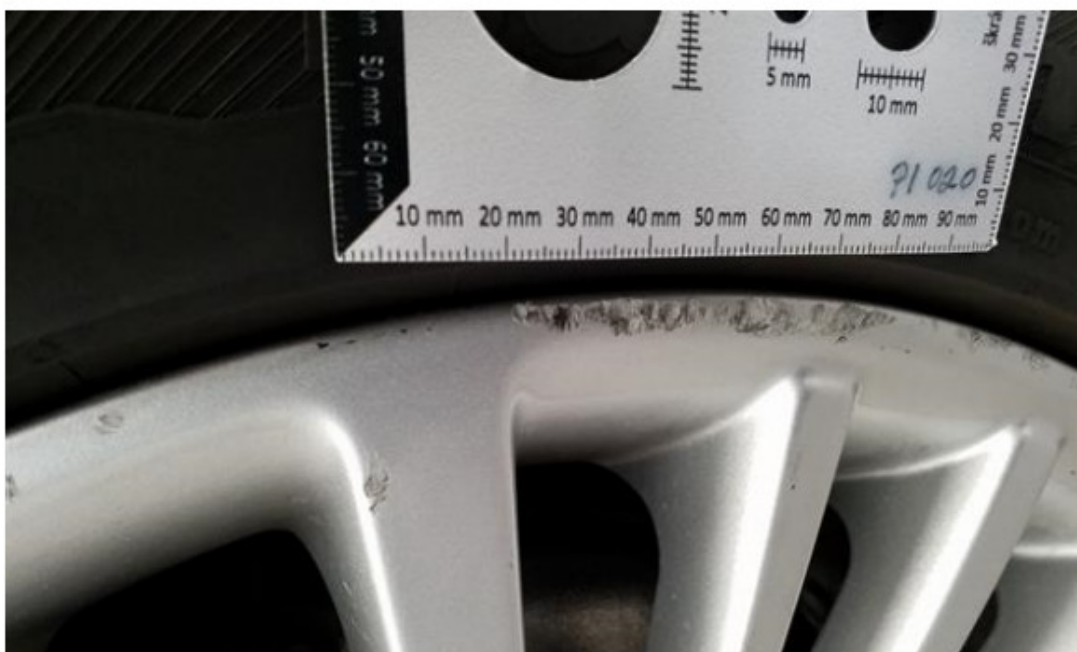
**3**

Oblast vozu	Exteriér	Druh poškození	Odření
Část vozu	Kola	Způsob opravy	Oprava
Prvek vozu	PP Disk	Akceptovatelnost	Neakceptovatelné

Viz popis k poškození č. 3

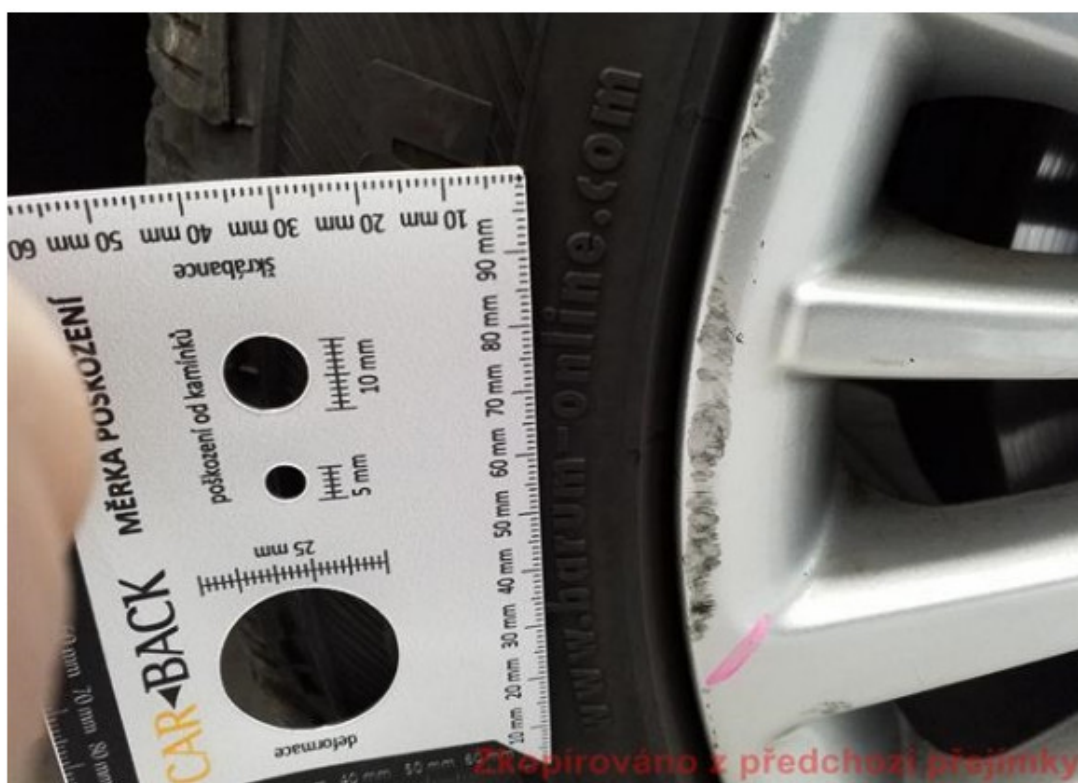
Viz popis k poškození č. 3

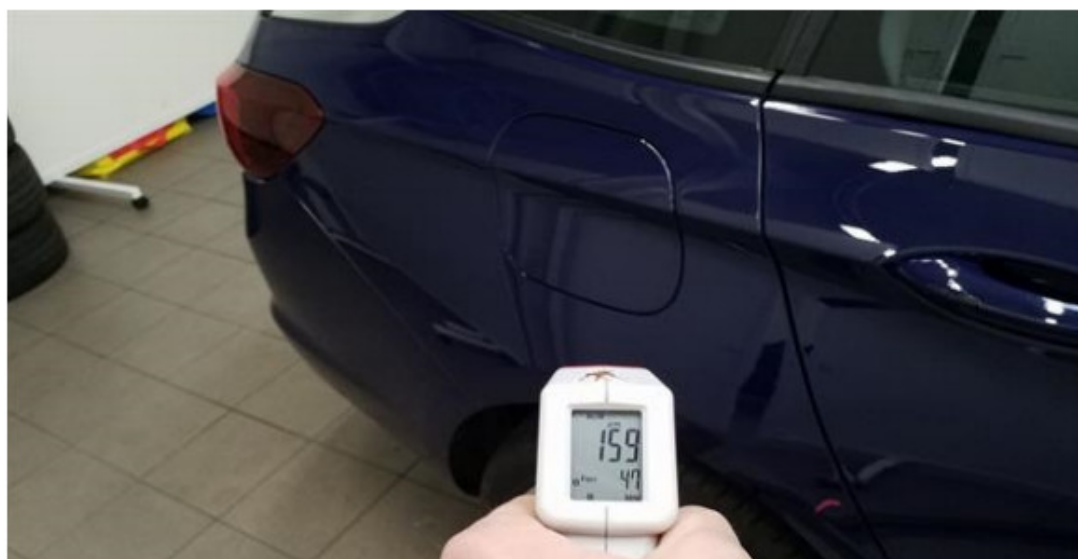
4

Oblast vozu	Exteriér	Druh poškození	Lakováno
Část vozu	Karoserie	Způsob opravy	Bez opravy
Prvek vozu	PZ Blatník	Akceptovatelnost	Akceptovatelné

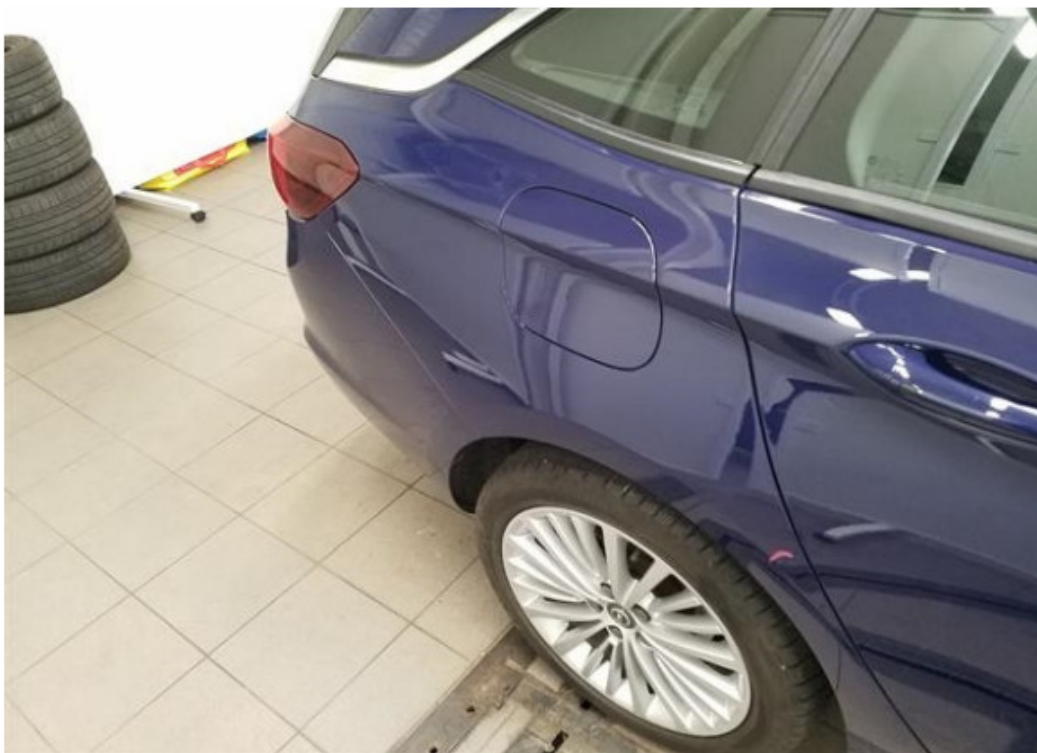
Viz popis k poškození č. 4

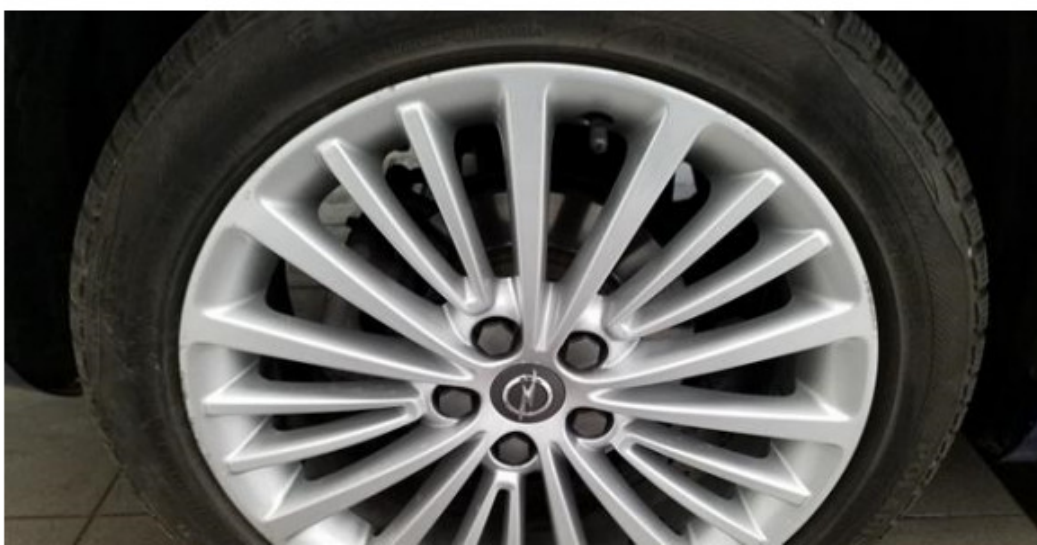
5

Oblast vozu	Exteriér	Druh poškození	Odřeni
Část vozu	Kola	Způsob opravy	Oprava
Prvek vozu	PZ Disk	Akceptovatelnost	Neakceptovatelné

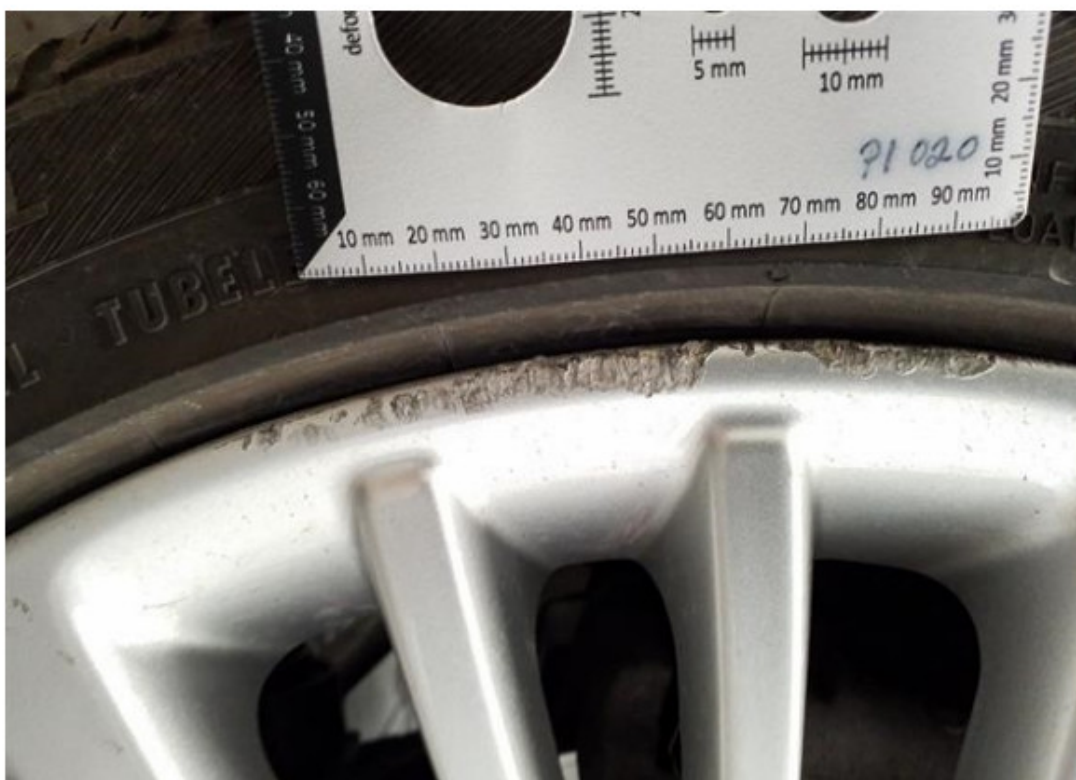
Viz popis k poškození č. 5

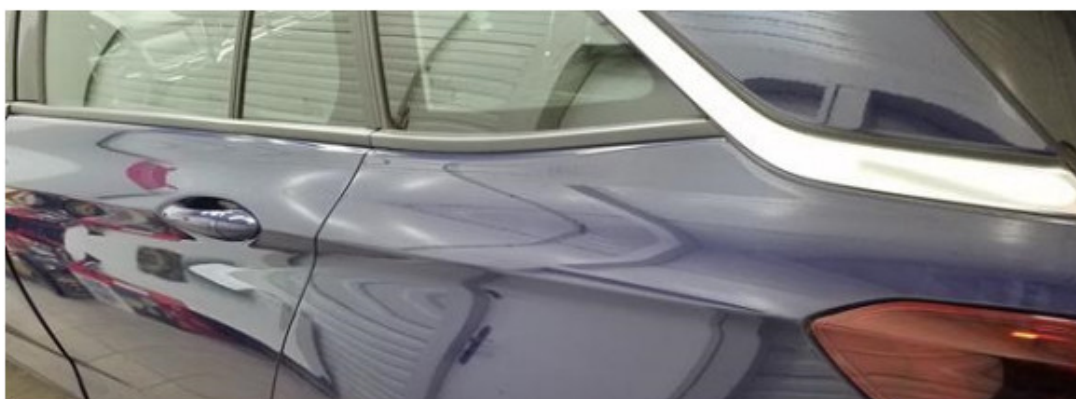
6

Oblast vozu	Exteriér	Druh poškození	Lakováno
Část vozu	Karoserie	Způsob opravy	Bez opravy
Prvek vozu	LZ Blatník	Akceptovatelnost	Akceptovatelné

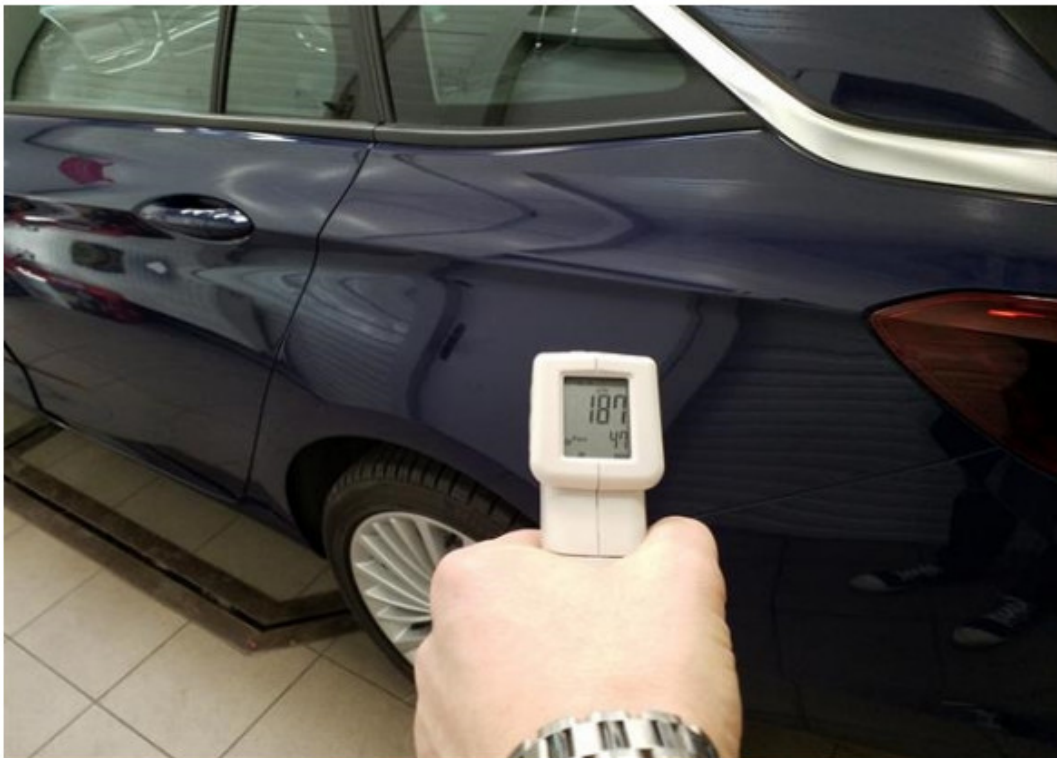
Viz popis k poškození č. 6

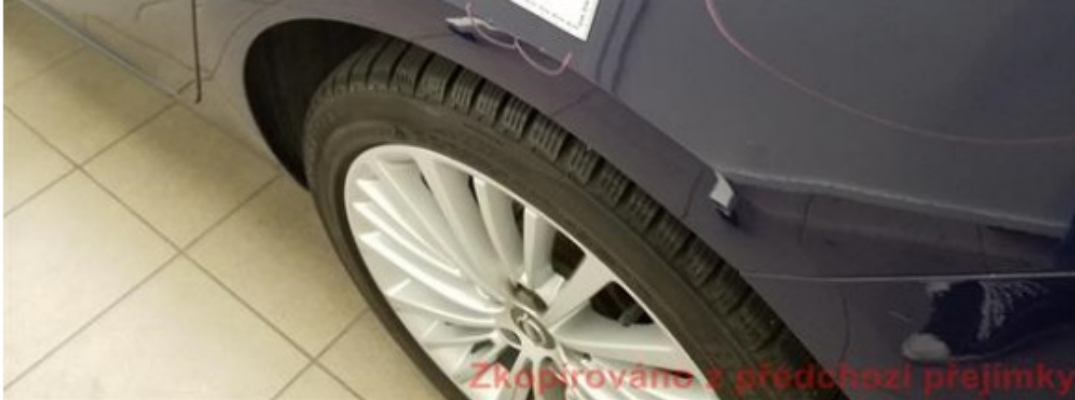
Viz popis k poškození č. 6

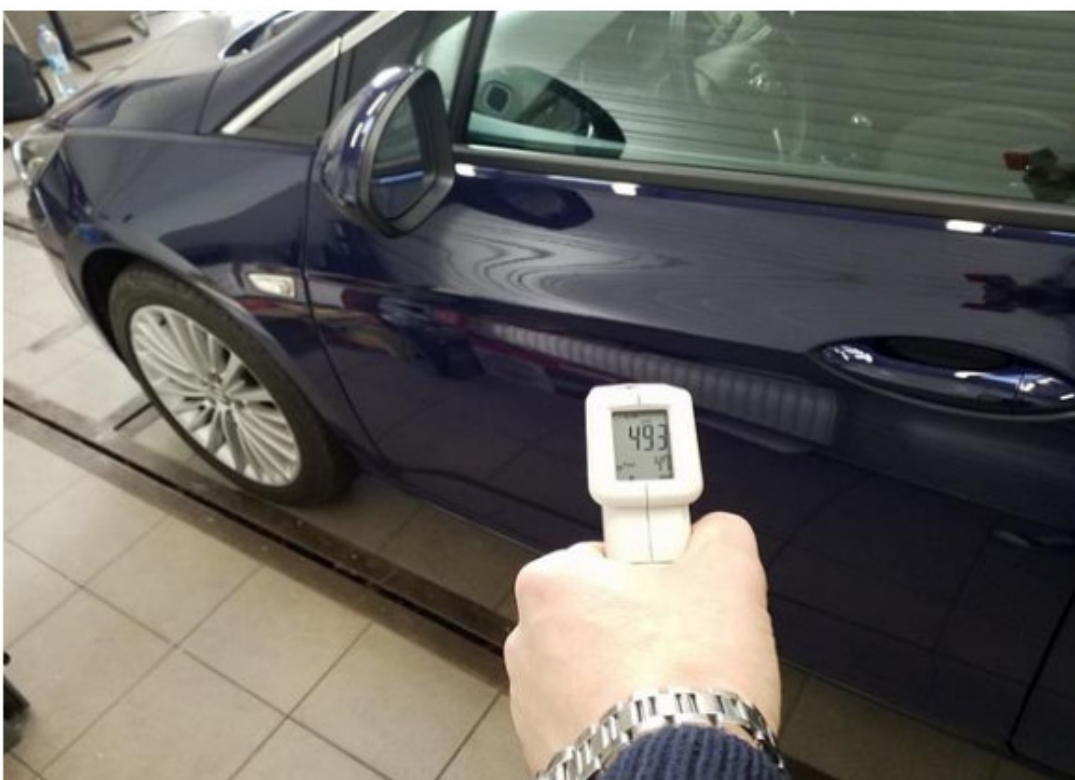
7

Oblast vozu	Exteriér	Druh poškození	Lakováno
Část vozu	Karoserie	Způsob opravy	Bez opravy
Prvek vozu	LP Dveře	Akceptovatelnost	Akceptovatelné

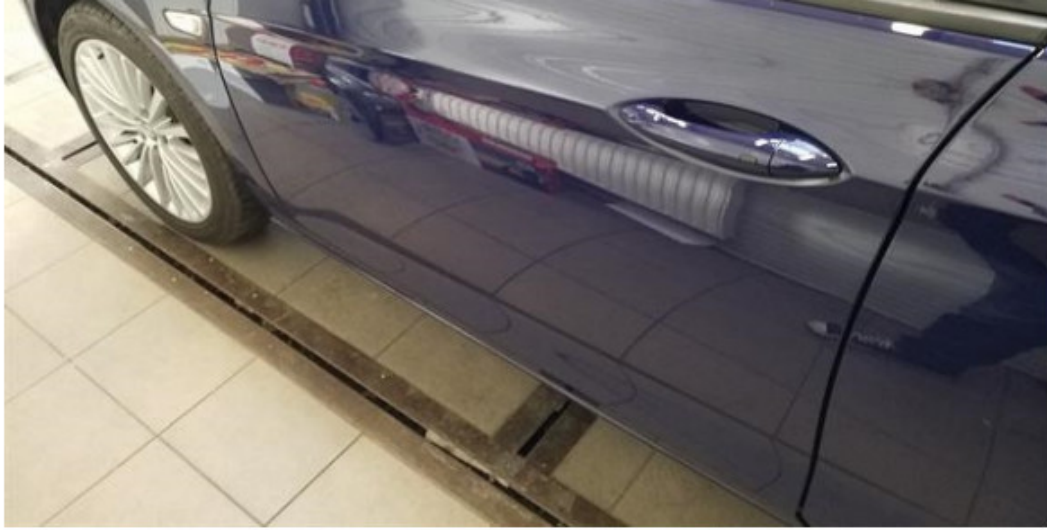
Viz popis k poškození č. 7

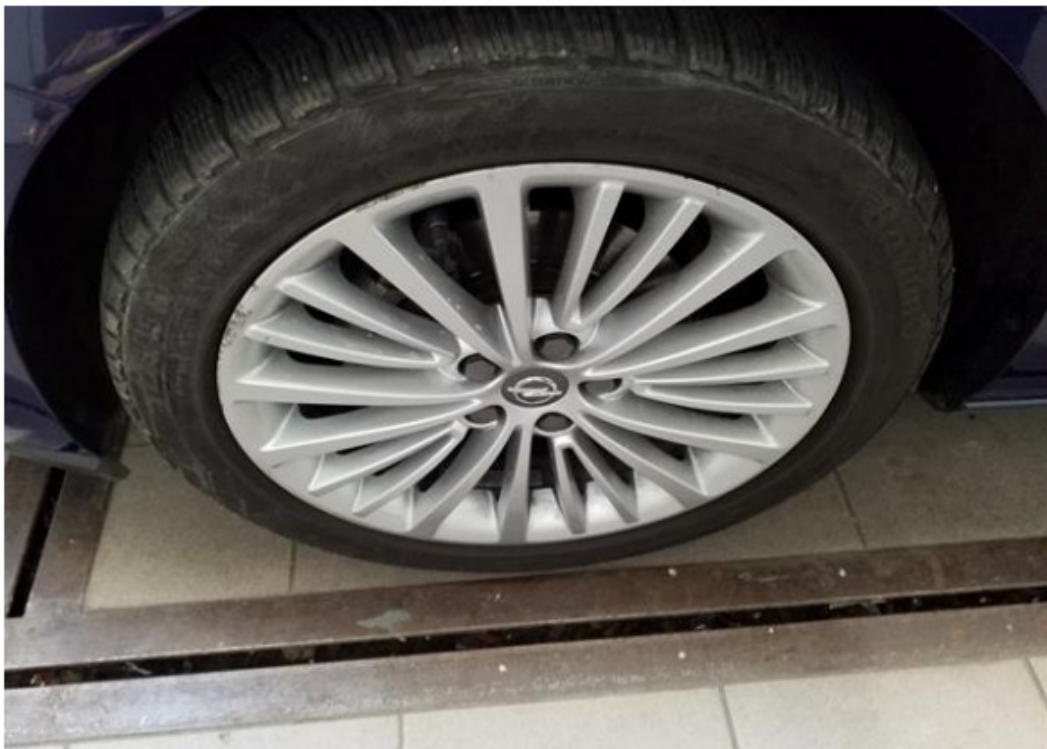
8

Oblast vozu	Exteriér	Druh poškození	Odření
Část vozu	Kola	Způsob opravy	Oprava
Prvek vozu	LP Disk	Akceptovatelnost	Neakceptovatelné

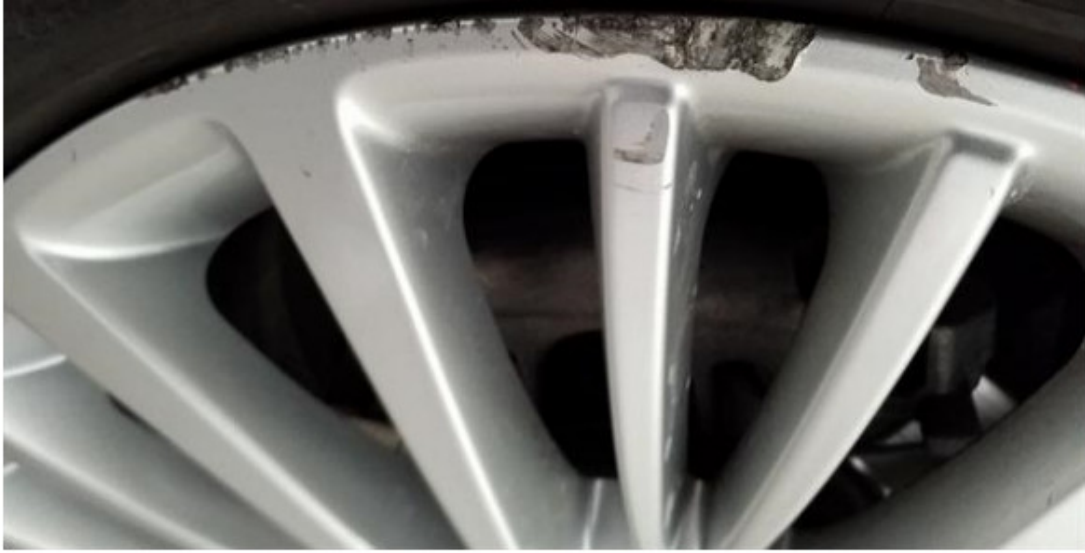
Viz popis k poškození č. 8
