ÚDAJE O VOZIDLE

Opel Astra 1.4 Turbo 110kW Innovation ST

Číslo protokolu: 1414 - Standardní

FOTODOKUMENTACE POŠKOZENÍ - 1.PROHLÍDKA ZA ÚČASTI NÁJEMCE

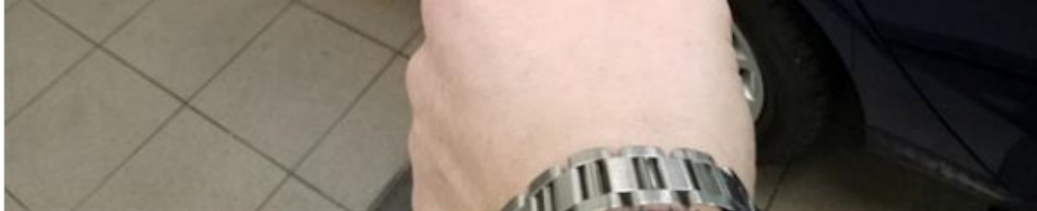
4

Oblast vozu	Exteriér	Druh poškození	Lakováno
Část vozu	Karoserie	Způsob opravy	Bez opravy
Prvek vozu	PZ Blatník	Akceptovatelnost	Akceptovatelné

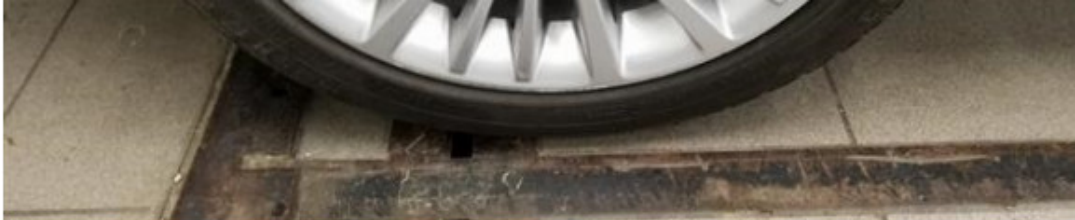
5

Oblast vozu	Exteriér	Druh poškození	Odřeni
Část vozu	Kola	Způsob opravy	Oprava
Prvek vozu	PZ Disk	Akceptovatelnost	Neakceptovatelné

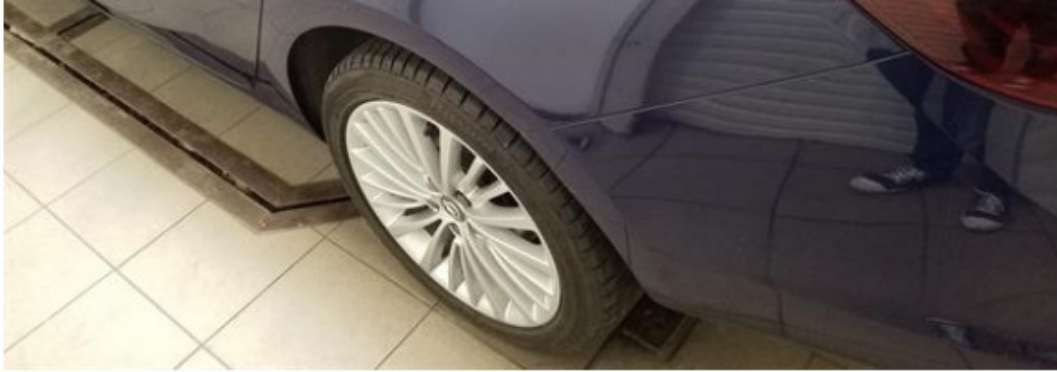
6

Oblast vozu	Exteriér	Druh poškození	Lakováno
Část vozu	Karoserie	Způsob opravy	Bez opravy
Prvek vozu	LZ Blatník	Akceptovatelnost	Akceptovatelné

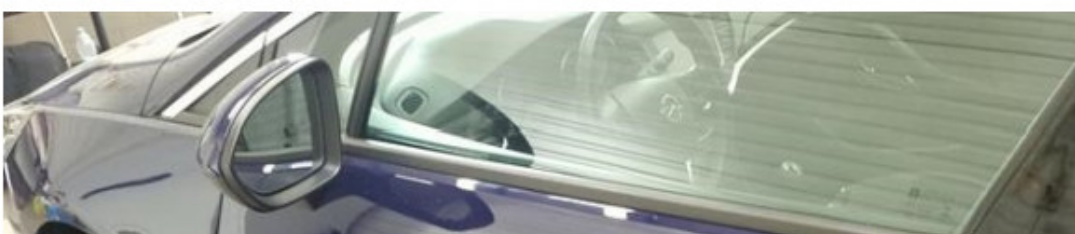
7

Oblast vozu	Exteriér	Druh poškození	Lakováno
Část vozu	Karoserie	Způsob opravy	Bez opravy
Prvek vozu	LP Dveře	Akceptovatelnost	Akceptovatelné

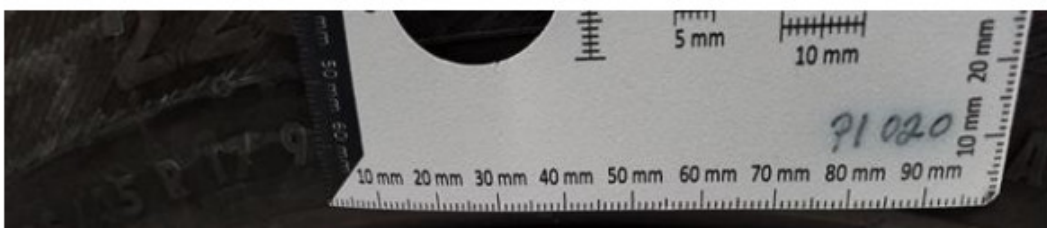
8

Oblast vozu	Exteriér	Druh poškození	Odření
Část vozu	Kola	Způsob opravy	Oprava
Prvek vozu	LP Disk	Akceptovatelnost	Neakceptovatelné
